AFYON SULTANDAĞI (İSHAKLI) SAHİPATA KERVANSARAYI KÖŞK MESCİDİ

Afyon Sultandağı (İshaklı) Sahip Ata Kervansarayı Köşk Mescidi

Bu çalışma kapsamında Sahip Ata Kervansarayı Köşk Mescidinin restorasyon öncesi bulgu ve tespitleri ile birlikte restorasyon uygulamaları, teknik çizim ve fotoğraflarla desteklenerek, restorasyon öncesi tespitler, plan nitelikleri ve cephe'ler olarak aktarılmıştır.

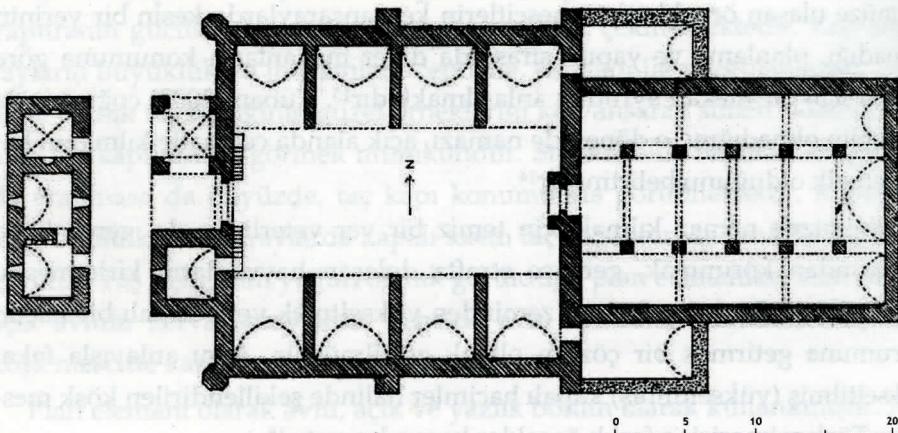
Şekil 2. Kızılıoren Han planı¹⁷

Anadolu'daki köşk mescitlerin en eski örneklerinden biri Konya-Beyşehir kervanyolu üzerindeki XII. yy da inşa edilen Kızılıoren Kervansarayında bulunmaktadır. Kızılıoren Kervansarayında köşk mescit, ön cepheden kütle olarak hissedilmekte, giriş kısmının solunda ve kemerler üzerinde yarı müstakil olarak yer almaktadır. Öndekiler müstakil, arkadakiler ise cephe duvarından plastr şeklinde çıkıntı yapan dört ayağa oturtulmuş, dört sivri kemer ve bir çapraz tonozla mescit zeminden yükseltilmiştir. Altta plastr ayakları arasında bir çeşme bulunmaktadır¹⁶ (Şekil 2, Fotoğraf 1).

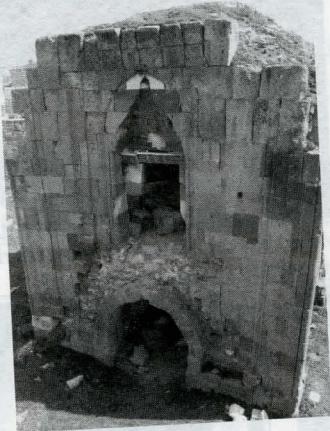
Fotoğraf 4. Restorasyon öncesi
Köşk Mescit genel görünümü

Köşk mescit zaman içerisinde, yaşanmış depremlerde ağır bir şekilde hasar aldığından yüzeylerde ve dösemelerde taşların bir kısmının düşmesi, bir kısmının ise kayması sonucu yüzey bütünlüğü bozulmuştur. Bununla birlikte köşk mescit yapı malzemesinde nemden ve hava şartlarından dolayı bozulmalar söz konusu olmuştur. Üst örtüsü yıkılan mescit, kar ve yağmur sularını içeri almıştır. Üst örtüde koruyucu bir düzenin kalmaması, mescit cephe'lerinin de bozulmasına neden olmuş üst bölümlerde dökülmeler, yerinden ayrılmalar olmuştur. Taş malzemede bitkilenme, bakteri oluşumu, tuzlanma ve renklenme tespit edilmiştir. Üst örtüsü tamamen yok olan mescidin yüzeylerinde, süsleme amaçlı silmeler üzerinde yer alan yıldız motifler de dökülmeler ve kopmalar olmuş, en son 2002 yılında yaşanan deprem, köşk mescit'e büyük hasarlara sebebiyet vermiştir (Fotoğraf 4). Özellikle mihrap duvarında derin bir çatlak oluşmuştur. Döşeme taşlarının büyük çoğunluğu yerinden kopmuş ve yıkılma noktasına gelmiştir.

Statik anlamda güvenliği bulunmayan köşk mescidin avludaki ve bina bütünündeki simgeselliği açısından tamamlanması, restorasyon sürecinde öngörülümüştür. Bütünlemede yüzeyde bulunan kapı ve pencere çevresindeki silmeler, süslemeler ve dönem yapılarındaki köşk mescitlerin özellikle referans alınmıştır. Giriş yüzeyinde tamamen yok olan iki yönlü merdivenin işlevsel amaca yönelik olarak tamamlanması, ağır hasar gören mihra-

bin bütünenmesi, üst örtünün ve döşemenin tamamlanması restorasyon sürecindeki önemli kararlardandır. Onarımda köşk mescit yapı malzemeleri tek tek yerinden alınarak hazırlanan projelerle de desteklenecek şekilde numaralandırılarak ve yeniden yapım sürecinde her taş eski bulunduğu yere yerleştirilerek onarım tamamlanmıştır. Onarlamayan, ağır hasar görmüş malzemelerin yerini, yeni yapı malzemeleri almıştır (Fotoğraf 5).

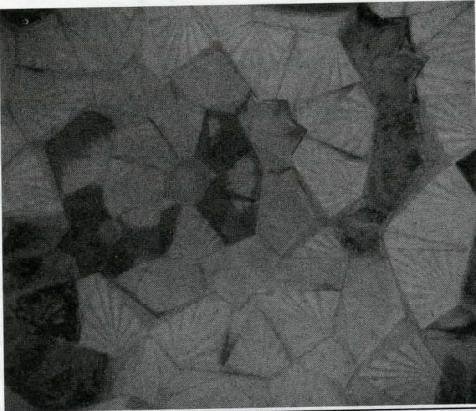
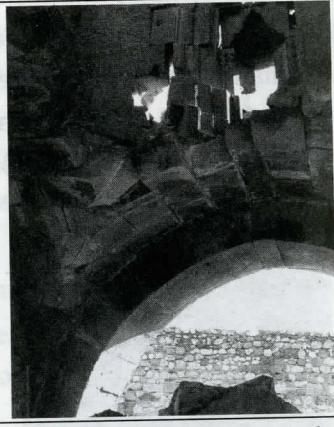
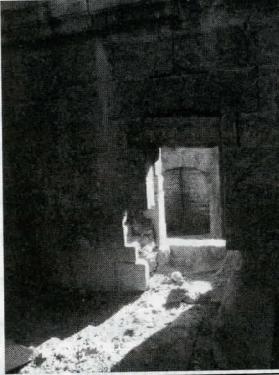
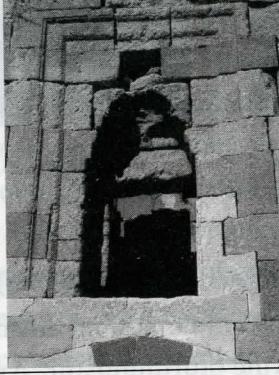
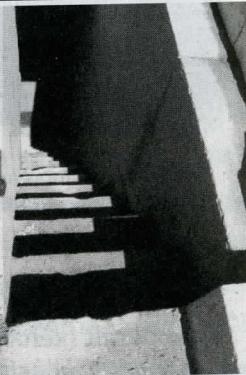
Tablo 1. Mescit planı, döşeme ve pencere görünümleri.

Kare planlı (kenarları 7,03 m ile 7,10 m. arasında değişen) köşk mescit L biçimli 4 kemer ayağı üzerine oturtulmuştur. Ayaklar birbiriyle dört yüzde kemerlerle bağlanmaktadır, iç yüzde haç (manastır-çapraz) tonoz biçiminde birleşerek alt mekânu örterek mescit birinci kat döşemesini oluşturmuştur. Kesme taştan yapılmış bu döşmenin orta noktası çökmuş halde olduğu restorasyon öncesinde tespit edilmiştir³⁶ (Tablo 1).

Mescit mukarnaslı kubbe	Mescit üst kat zemin döşemesi izleri

Mescit batı yöne bakan pencerenin iç mekandan görünümü	Mescit batı yöne bakan pencerenin avludan görünümü	Mescit doğu yöne bakan pencere ve üst örtüye çıkan ezan merdiveni.

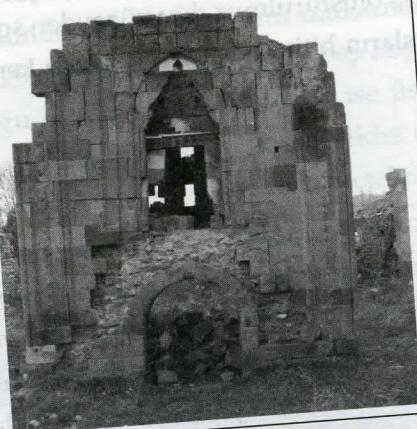
Kuzey (giriş) cephesinde düşen merdiven basamak ve yüzey taşları (Restorasyon öncesi)

Mescit ön yüzeyinde yer alan merdiven taşları ve sahanlık restorasyon öncesi tamamen yüzeyden ayrılmış, izler okunmuştur. Kemer açıklığının iki yanındaki duvar izlerinden mescit giriş kotu belirlenmiştir. Kapı girişini hazırlayan nişlerin köşesinde dairesel silmeler yer almaktadır. Kapının doğu tarafındaki dairesel silmeli taşların restorasyon öncesi bir kısmının düş-

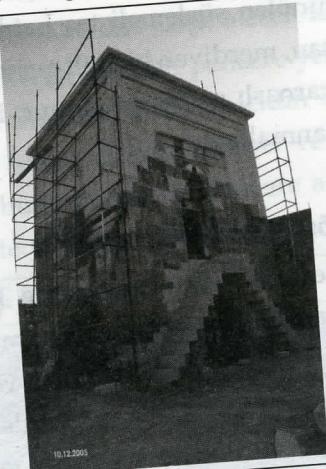
Mihrap yönünün karşısında yer alan kuzey cephesi, mescidin giriş cephesidir. 2,06 m kemer açıklığının iki yanındaki duvar izlerinden, giriş kotonuna ulaşılmaktadır. Köşe noktalarda dairesel silmeler ve kemer ayaklarında yer alan pahli geçişlerle yüzeyde hareket sağlanmıştır. Yüzeyde üç köşeli, dairesel ve düz çizgilerden oluşan yıldızlı motifler, çizgilerle güçlendirilmiştir (Tablo 3).

Kuzey (giriş) cephesi
(Restorasyon sonrası)

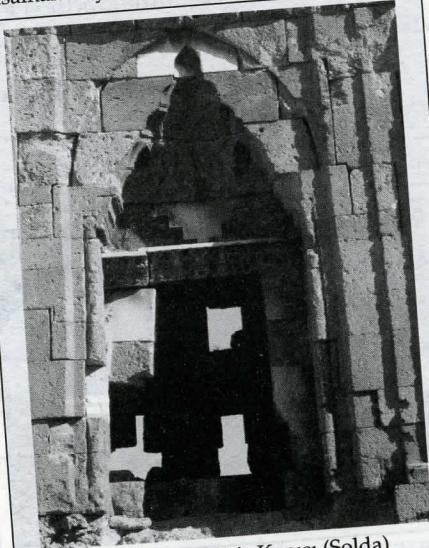
Köşk Mescit Giriş Kapısı (Solda)

anmıştır. 1,60 m yüksekliğindeki kapı üstünde, devşirme olduğu
n süslemeli taş hatlı yer almaktadır. Hatlı üzerinde üç parçadan
erdiven biçimli geçmeli taşlarla oluşturulmuş düz yüzeyden sonra
şlı geçişler bulunur. Mukarnasların bitiminde, dış yüzeyde kemer
ktadır.

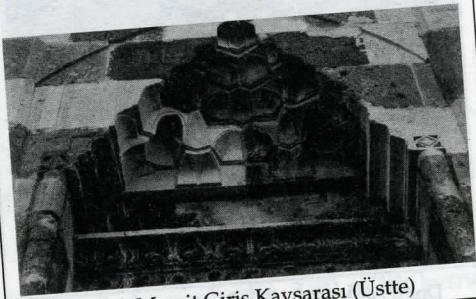
Köşk Mescit Giriş Kavşarası (Üstte)

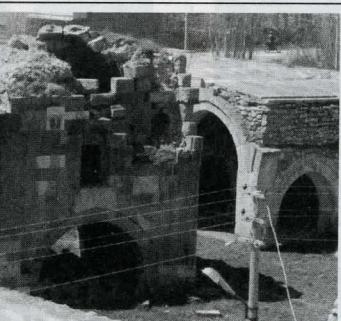
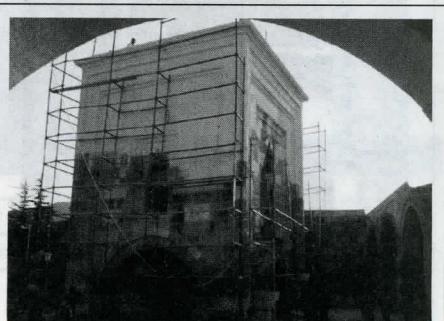
Tablo 4. Mescit doğu cephesinden görünümler

lin doğu cephesinde 3,66 m'lik kemer açıklığı üzerinde iki sıra ke-
bulunmaktadır. İlk sıra kemer taşları üzerinde beş köşeli yıldız mo-
almaktadır. Motifler yer yer silinmiştir. Kemer ayaklarının ön yü-
resel ve düz çizgilerden oluşan üç köşeli yıldız motifler yer almak-
he ortasında 0,68 m genişliğinde, dikdörtgen pencere bulunmaktadır.
re üstü düz geçilmiş, mukarnaslı geçişle tamamlanmıştır. Pencere
solunda üçgen alınlıklı, beyaz, devşirme taş yer almaktadır. Doğu
sağ üst bölüm kaplaması yıkılmış ve köşk mescit üst örtüsüne
n kullanılan merdiven kemeri açığa çıkmıştır. Mescidin doğu cep-
er alan pencere açıklığı silmelerle vurgulanmıştır³⁸ (Tablo 4).

Cephe fotoğrafı (Restorasyon öncesi)	Doğu cephe fotoğrafı (Restorasyon sonrası)

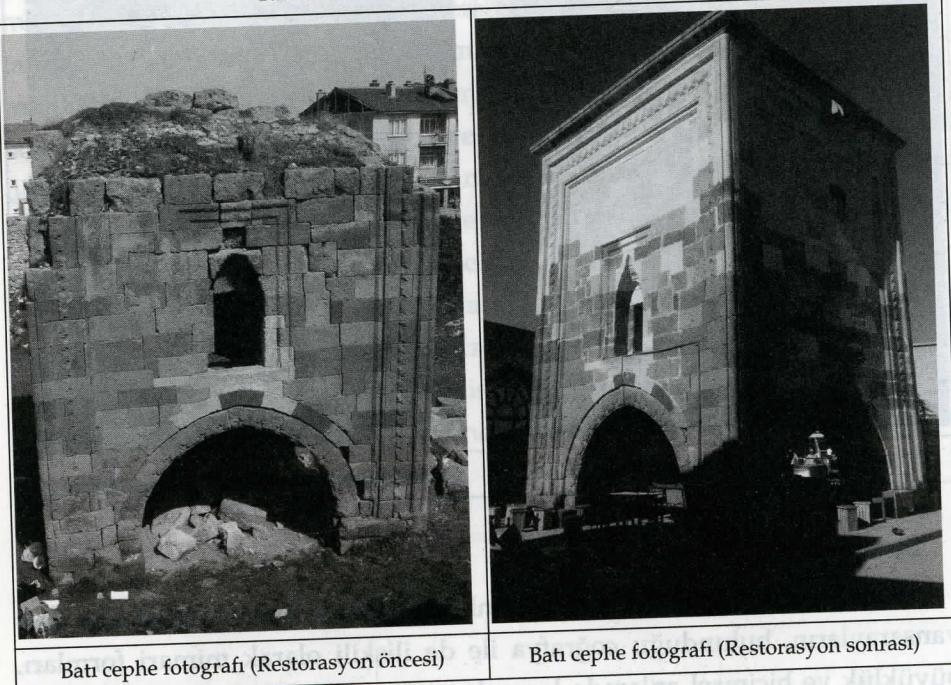
Tablo 5. Mescit batı cephesinden görünümler

Köşk mescit batı cephesi kapalı bölüme bakmaktadır. Köşk mescit doğu yönünde olduğu gibi üstü mukarnaslı, dikdörtgen açıklıklı pencere yer almaktadır. Kemer taşlarında beş köşeli yıldız motifler, köşk mescidin oturduğu ayakların yüzeylerinde ise üst örtüye kadar ulaşan dairesel ve düz çizgilerden oluşan üç köşeli yıldız motifler bulunmaktadır. Pencere açıklıkları silmeler bu cephede de tekrar etmektedir (Tablo 5).

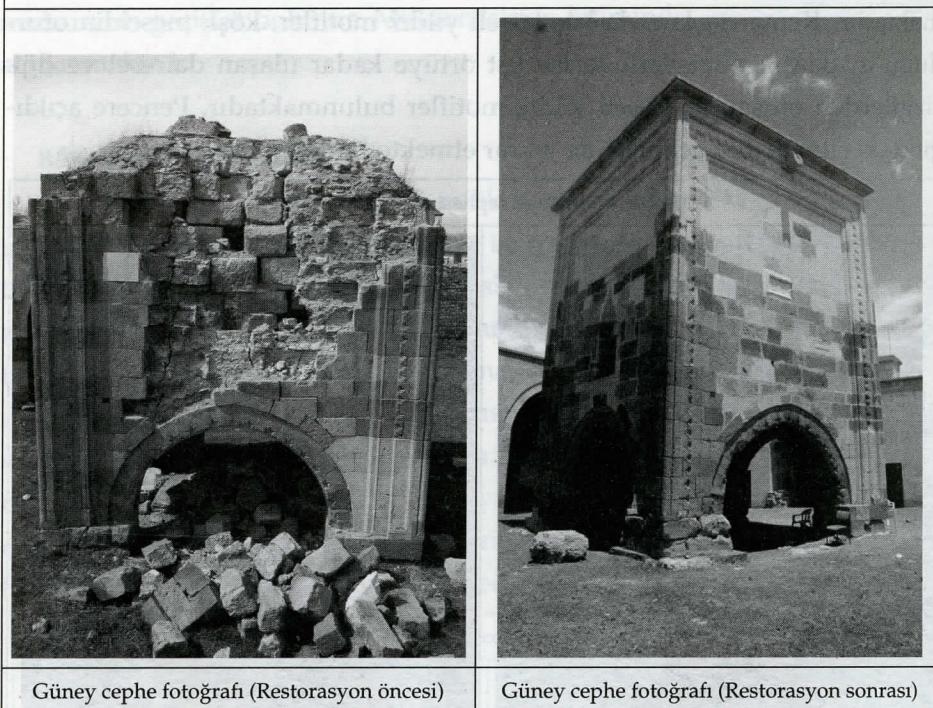
Tablo 6. Mescit güney cephesinden görünümler

Güney cephesi, mihrap duvarının bulunduğu cephedir. 3,69 m'lik kemer açıklığı üzerinde, iki sıra kemer taşı yer almaktadır. İlk sıra kemer taşları üzerinde beş köşeli yıldız motifler bulunmaktadır. Kemer ayaklarının ön yüzünde dairesel ve düz çizgilerden oluşan üç köşeli yıldız motifler yer almaktadır. Sağ tarafta bulunan üç köşeli yıldız motifler, sol tarafa göre üst kotta başlatılmıştır. Kemer ayakları köşesinde dairesel silmeler ve ön yüzde yer alan pahlı geçişler, diğer cephelerde olduğu gibidir. Mihrabın bulunduğu

ğu bu cephede, duvar yüzeyinde pencere söz konusu değildir. Bu cephede de beyaz renkli devşirme taşlar yer almaktadır (Tablo 6).

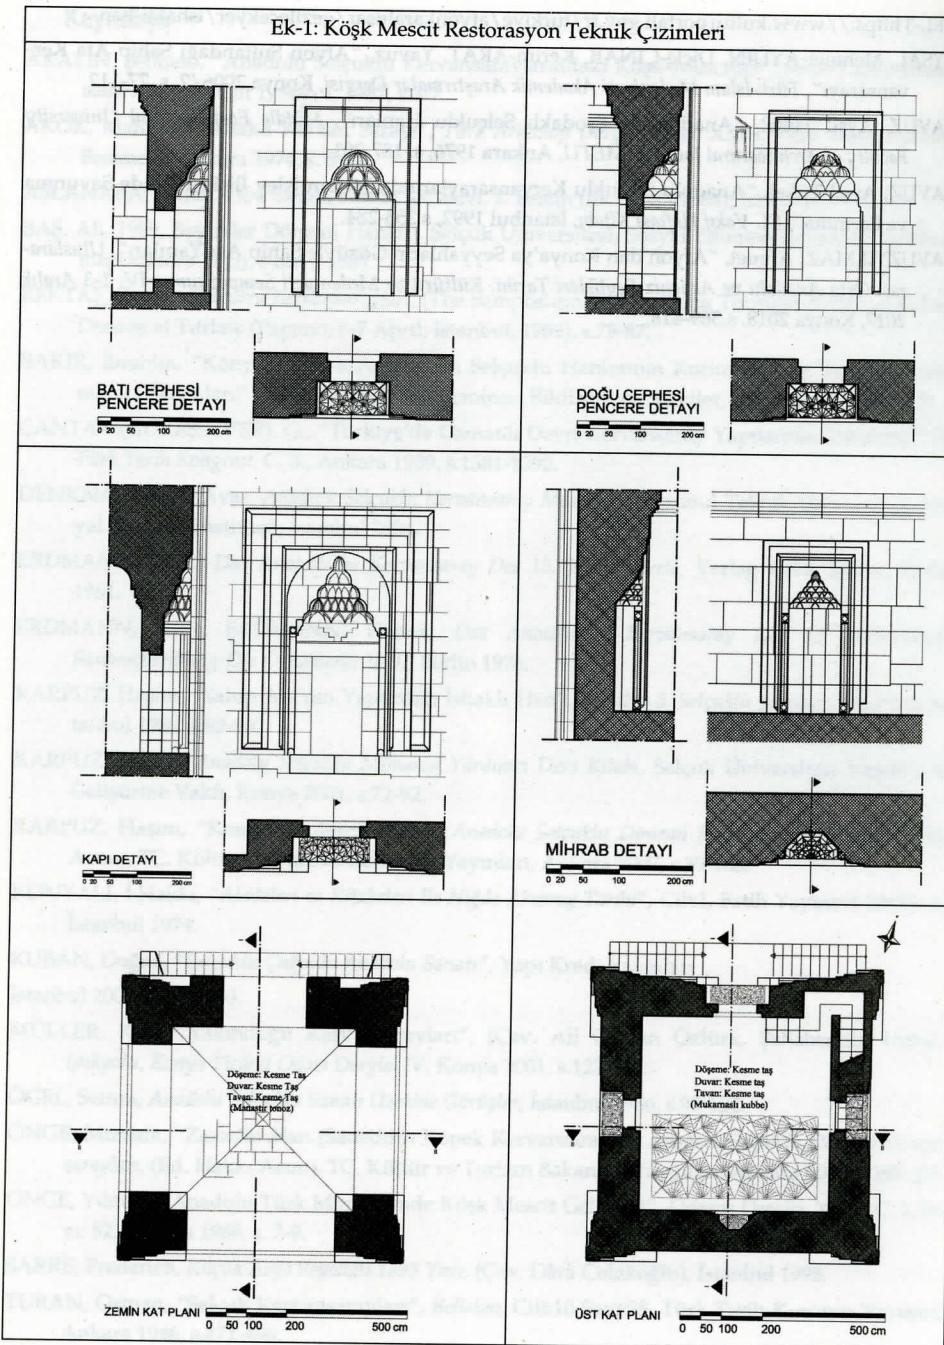
Ek-1: Köşk Mescit Restorasyon Teknik Çizimleri

Giriş yönünde oluşturulan kemer açıklığı 2,06 m dir. Mescidin diğer cephelerinde kemer açıklıkları güney yönünde 3,69 m, doğu yönünde 3,66 m ve batı yönünde 3,68 m'dir (Ek-1). Merdivenlerle ulaşılan mescit mekanına 0,94 m açıklıklı kapıdan girilmektedir.
