**TÜRK VE MARUNİ EVLERİ MİMARİ ÖZELLİKLERİNİN TİPOLOJİK
KARŞILAŞTIRILMASI, KONYA ÖRNEĞİ**

Yüksek Lisans Tezi

KTO Karatay Üniversitesi
Lisansüstü Eğitim Enstitüsü
Mimarlık Anabilim Dalı
Yüksek Lisans Programı

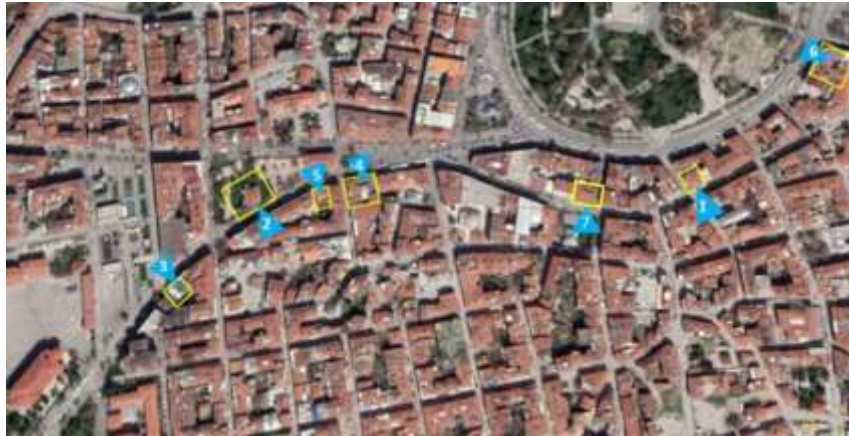
Şekil 5: 1- Arapoğlu Kosti Evi, 2- Atatürk Evi, 3- Augustos Evi, 4- Maruni İkiz Evleri, 5- Dr. Nevzat Özkal Evi (Mimarlar Odası), 6- Yusuf Şar Konağı (Belediye Sarayı), 7- Maruni İkiz Evleri (Google Earth)

Maruniler Konya' da kentin biçimlenmesinde etken olan Alaaddin Tepesi çevresindeki konutlarda ikamet etmişlerdir. Şekil 1'de görüldüğü gibi Mimar Muzaffer Caddesi ve İstasyon Cadde'lerinin karşılıklı kenarlarına evler inşa etmişlerdir. Marunilerin inşa ettikleri sivil mimarilerden ekonomik durumlarının oldukça iyi olduğu gözlenmektedir. Bu yapılar geleneksel Konya konut mimarisinde alışık olmadığımız yeni bir anlayışla inşa edilen evler olarak göze çarpmaktadır.

Marunilerin Konya'da yaptığı yapılar; Arapoğlu Kosti Evi, Atatürk Evi, Dr. Nevzat Özkal Evi, Şekil 2'deki Ağustos evi, Şekil 3'deki Mimar Muzaffer caddesinde olan Maruni ikiz yapısı, Şekil 4'deki İstasyon caddesinde olan Maruni ikiz yapısı ve Şekil 5'deki Yusuf Şar Konağıdır. Özelliklerini yitirmeden 2022 yılına ulaşanlar ise Arapoğlu Kosti Evi, Atatürk Evi ve Dr. Nevzat Özkal Evidir.

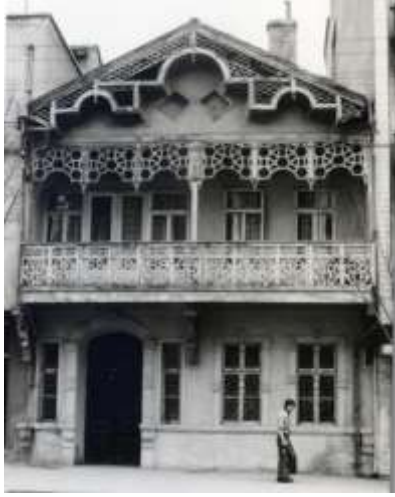
Şekil 6: Augustos Evi (Anonim)

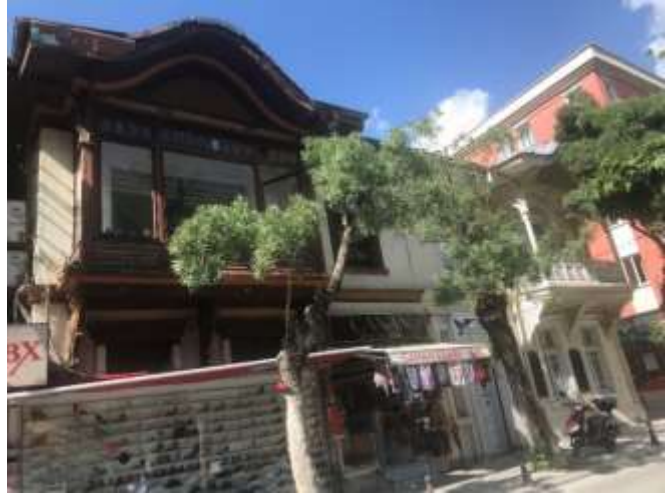
Şekil 7: Mimar Muzaffer caddesindeki Maruni İkiz Evleri

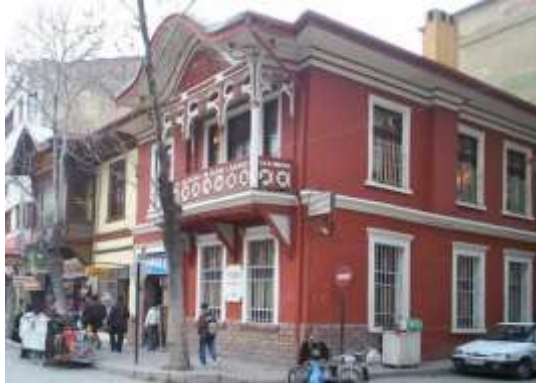
Şekil 8: İstasyon Caddesindeki Maruni İkiz Evleri (Civelekoğlu,2017)

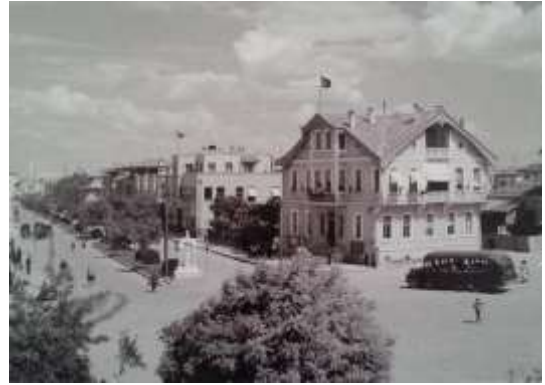
Şekil 9: 1950 öncesi Yusuf Şar Konağı ve orta refüjde hala yıkılmamış olan Onuncu Yıl Anıtı (Civelekoğlu,2017)

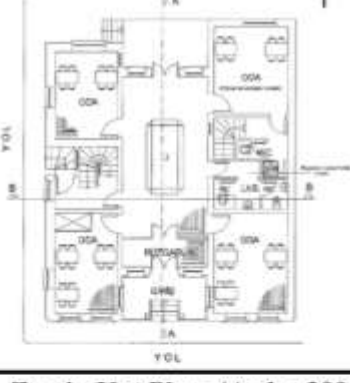
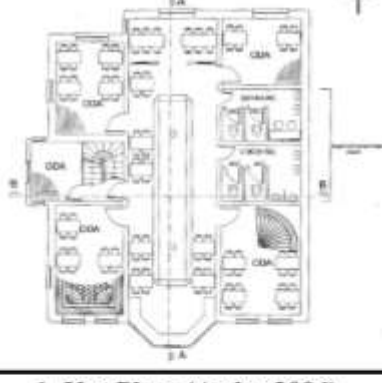
Zemin Kat Planı (Aydın,2006)	1. Kat Planı (Aydın,2006)

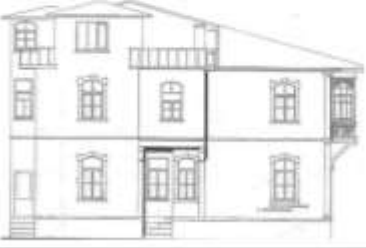
Güney Cephe Görünüşü (Aygör,2015)	Batı Cephe Görünüşü (Aygör,2015)

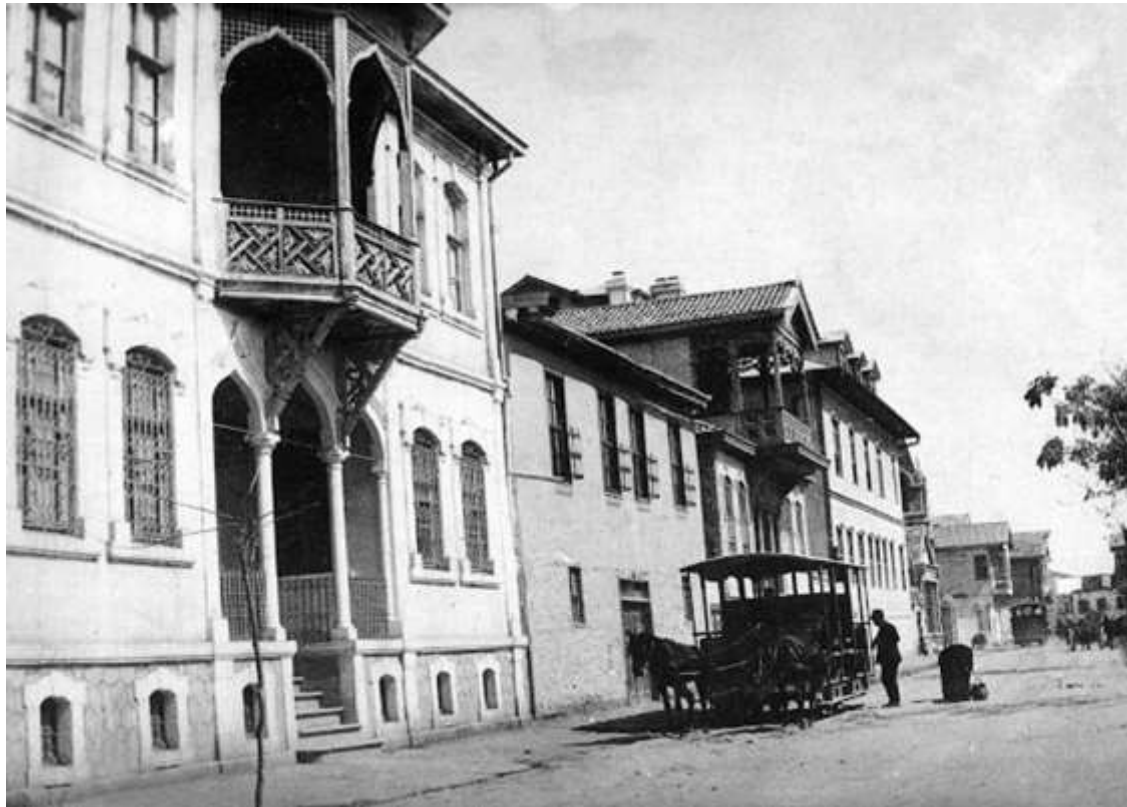
Şekil 10: Arapoğlu Kosti konağı ve atlı tramvay (Civelekoğlu,2017)

1930'lu yıllarda istasyondan gelen atlı tramvay şekil 6'deki gibi Arapoğlu Kosti konağının önünde makas değiştirerek Zafer meydanına hareket ederdi (Çelik,2014). Arapoğlu Kosti konağı da Konya'da Alaeddin Tepesi'nin güneyinde, Zafer meydanında iki sokağın kesiştiği yerde inşaa edilmiş olup halk arasında "Arapoğlu Makası" olarak adlandırılmaktadır.

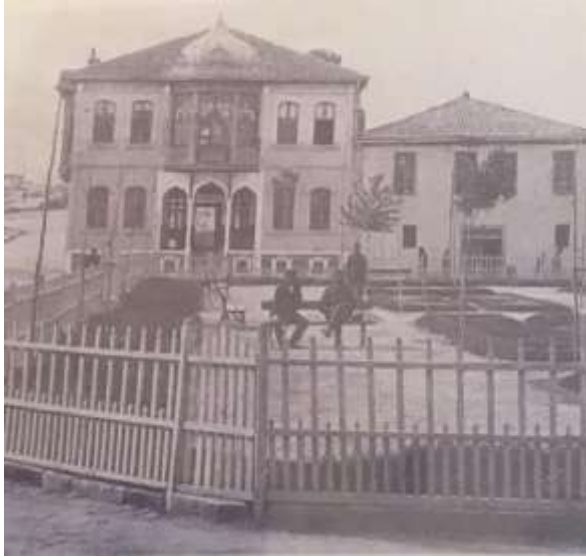
Şekil 11: 1.katta bulunan eski bir fotoğrafın tablosu, Kurşun kaplı yarım kubbeli Arapođlu Kosti Evi

Döneminin yapım tekniğine göre üst örtüsü kırma çatı şeklinde yapılmış olup, şekil 7'deki gibi çıkmanın üzerini kapatacak şekilde bir yarım soğan kubbe kullanıldığı görülmektedir. Saçaklar ve yağmur olukları kendi zamanının özelliklerini yansıtmaktadır.

oluşturulan geometrik ve stilize kuş motifli kalem işi ahşap süslemeler gözlenmektedir. Şekil 7'deki eski fotoğraf da çıkmanın üzerinde soğan kubbe gözükmektedir, 2022 yılında soğan kubbe gözükmemektedir. Soğan kubbe yerine çıkmanın üstü, sivri kemer kesitli kubbe ile Şekil 7-8'deki gibi örtülmüştür. Güneydeki çıkmanın şekil 6'daki ilk zaman fotoğraflarına bakıldığında açık çıkma şeklinde tasarlandığı 2022 yılında ise kapalı olduğu görülmektedir.

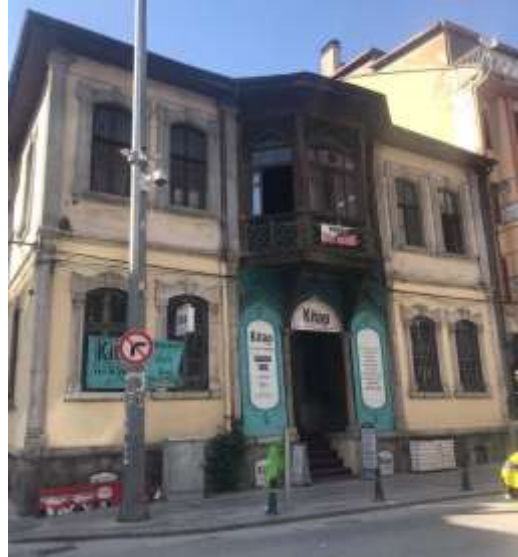
Şekil 12: Mimar Muzaffer Bey Caddesinde 2022 yılında Arapođlu Kosti Konađı

Ana giriş cephesi olan şekil 8'deki güney cephede simetri hakimdir. Giriş evin orta kısmına konumlandırılmış ve girişin kenarlarına da dekoratif kemerler yerleştirilmiştir. Sokaktan beş basamaklı merdivenle ana giriş kapısına ulaşılır. Giriş kapısının üzerinde, birinci kata ait sofa çıkması bulunur. Sofa çıkması ahşap malzemeden olup üç köşeli çokgen bir yapıdadır. Plan düzleminde çokgen biçimli olan cumbanın yüzeyinde

Çıkmayı payandalar ve iki adet sütun desteklemektedir. İki adet sütunun arasından yapıya girilmektedir. Bu sütunlar ve yapı arasında şekil 6'de görüldüğü gibi toplam üç adet kaş kemer mevcuttur. Kaş kemerler ahşap malzemeden olup bağdadi tekniğiyle yapılmıştır. Kemerlerin üzeri ise ahşap ajur tekniğiyle süslenmiştir.

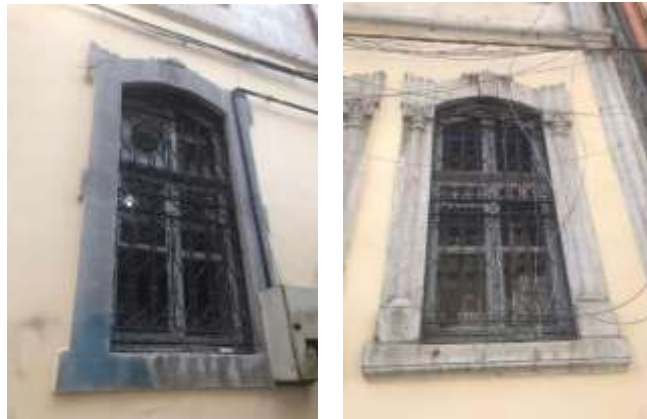
Şekil 13-14: Arapoğlu Kosti Evi zemin kat batı ve güney cephedeki pencere detayları

Cephedeki tüm pencereler şekil 9-10'de görüldüğü gibi kesme taş ile çerçevelenmiş ve kenarları kilit taşı ile tamamlanmıştır. Zemin kattaki pencereler bezeli demir parmaklıklıdır. Güney cephenin zemin kat pencerelerinin kenarlarındaki duvara bitişik plasterli sütunların üst kısımların da bitkisel desenli motifler kullanılmıştır. Birinci kattaki pencerelerde demir parmaklık bulunmamakta ve pencerelerin kenarları taş söveler ile sade biçimde yapılmıştır.

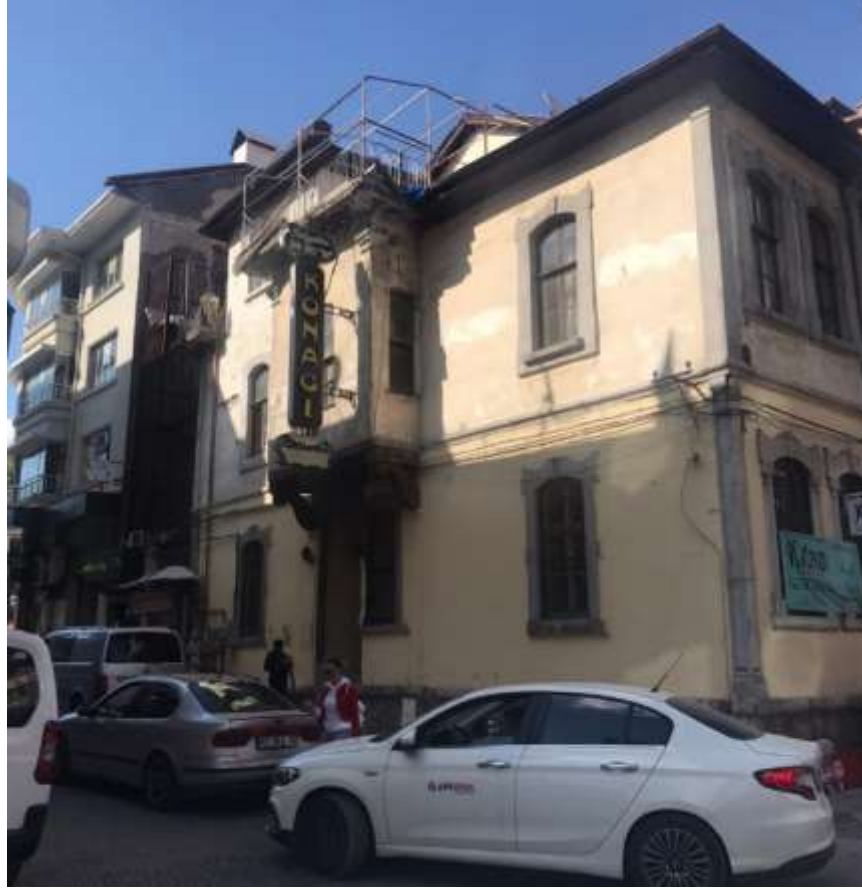
Şekil 15: Arapoğlu Kosti Evi Batı cephe görünüş ve plaster sütun

Yapının köşelerinde bulunan şekil 11’de görüldüğü gibi plasterlı sütunlar bulunmaktadır. Birinci kat hizasında bulunan plasterlı sütunlar yivli ve dikdörtgen biçimdedir. Zemin kat hizasında bulunan plasterlı sütunlar ise yuvarlak biçimlidir. Cephede kat ayrımları kesme taş ile kat silmeleri şeklinde belirtilmiştir.

Güney cephe simetrik iken batı cephe asimetric olarak tasarlanmıştır. Cephenin ortasında yapıya giriş merdivenleri bulunur. Sokaktan beş basamaklı döner merdivenle güney duvardaki kapıya ulaşılır. Kapının kuzey ve güneyinde, batı cepheye bakan toplam iki adet pencere mevcuttur. Kuzey tarafındaki pencerenin 2022 yılındaki fotoğraflarında değişime uğrayarak küçültüldüğü görülmektedir. Yapıya girişin üstünde çıkma bulunmaktadır. Çıkmaya ait batı cephede bir adet pencere mevcuttur. Çıkmanın kuzeyinde ve güneyinde birer adet toplam iki adet pencere bulunmaktadır. Bu iki adet pencerenin hizasında zemin katta da iki adet pencere yer alır. Çatı katının da batı cephede bir adet penceresi bulunmaktadır. Diğer pencerelerden farklı olan bu pencerede sonradan değişiklik yapıldığı anlaşılmaktadır. Cephede kat ayrımları kesme taşlarla belirtilmiştir.

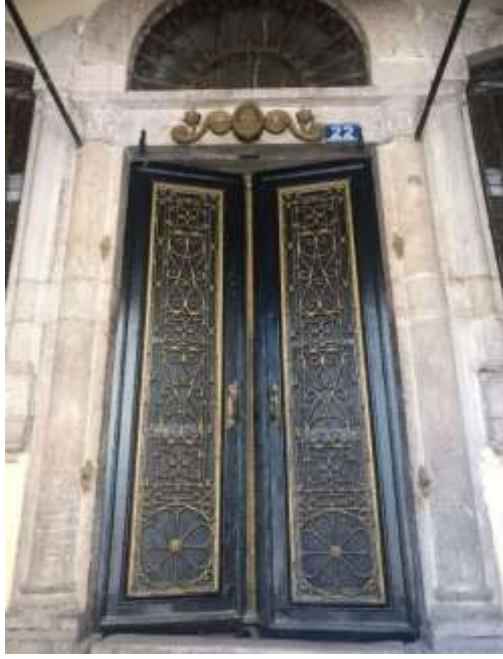
Şekil 16: Arapoğlu Kosti Evi Güney Cephedeki Giriş Kapısı Detayları

Yapının cephesindeki ahşap süslemelerden en dikkat çekici olan güneyde bulunan çıkmanın dış cephesinde ajur tekniđinde geometrik motifler içerisine kuş figürleri ve payandalarında bulunan ejder figürleridir. Güney cephede bulunan çıkmanın ilk yapıldığı zamanlarda üstünde bulunan yarım soğan kubbede kurşun kaplamalıdır.

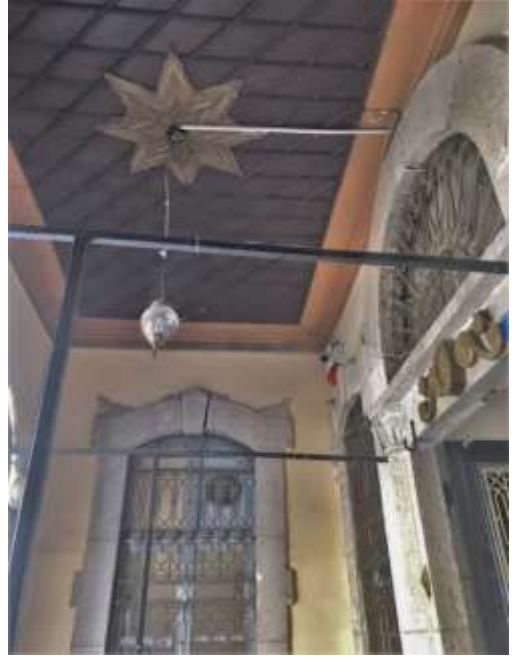
Şekil 17: Arapoğlu Kosti Evi güney cephedeki ana girişin önünde bulunan tavanın detayı

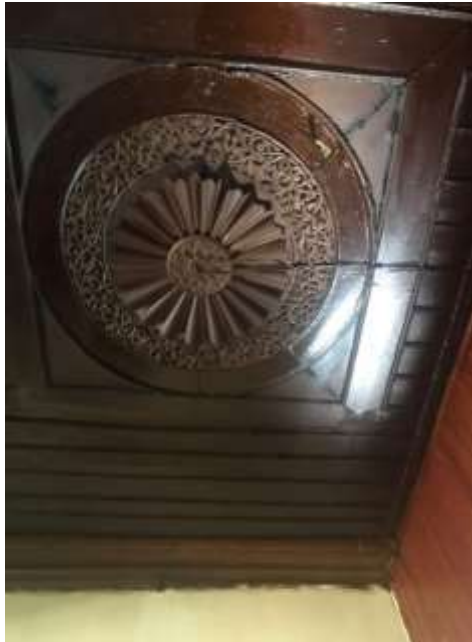
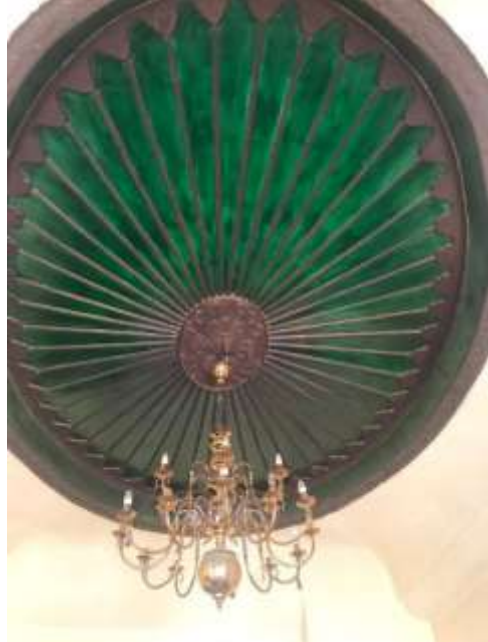
Şekil 18-19: Arapoğlu Kosti Evi 1. kat sofanın ve güneydoğudaki odanın tavan göbeği görünüşleri

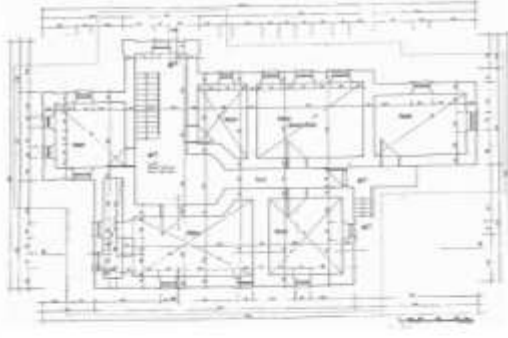
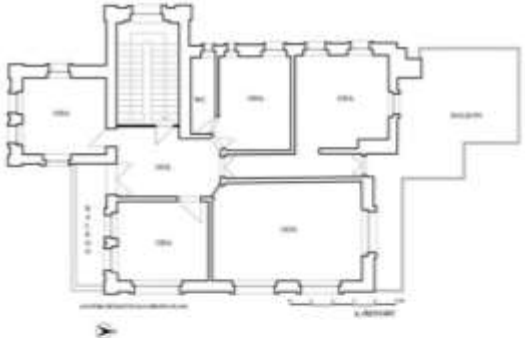
Bodrum Kat Planı (Aygör,2002)	1. Kat Planı (Özyurt)

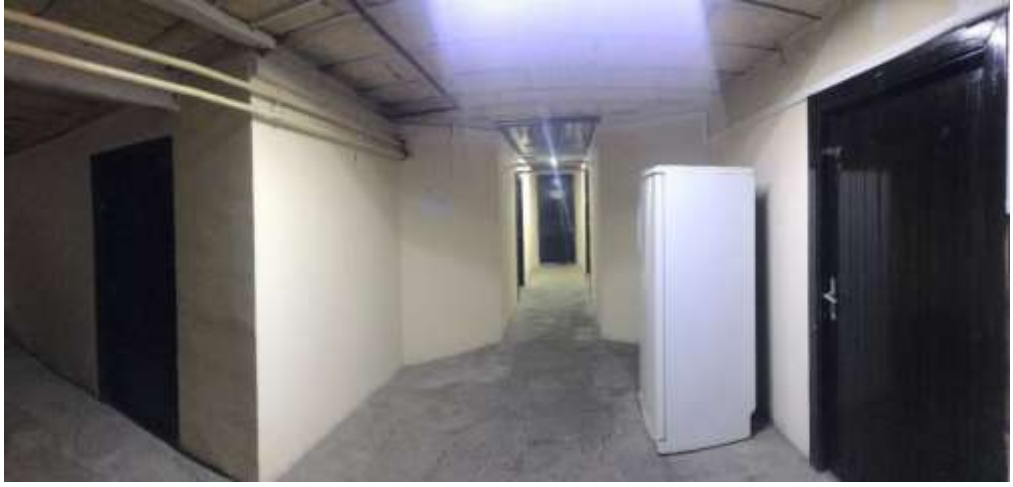
Şekil 20: Atatürk Evi Müzesi bodrum kat holüne güney cepheden bakış

Zemin kat, bodrum kat ve birinci kat olmak üzere toplam üç katlı olan yapının ana girişi güney cephededir. Güney cephedeki girişi zemin kata açılır ve sokakla bağlantılıdır. Zemin katın kuzey ve batı cephelerinden ise hayatla bağlantılı girişleri bulunmaktadır. Ayrıca kuzey cephenin bodrum katından da hayatla bağlantılı bir girişi bulunmaktadır. Bodrum kat planı, o dönemin ticari ilişkilerine bağlı olarak depo olarak planlandığı düşüncesini ortaya koymaktadır. Şekil 16'daki gibi olan uzun ince hol ile devamındaki antrenin etrafında toplam altı adet depo odası bulunması ve hayat ile direk bağlantısının olması bu düşüncüyü pekiştirmektedir.

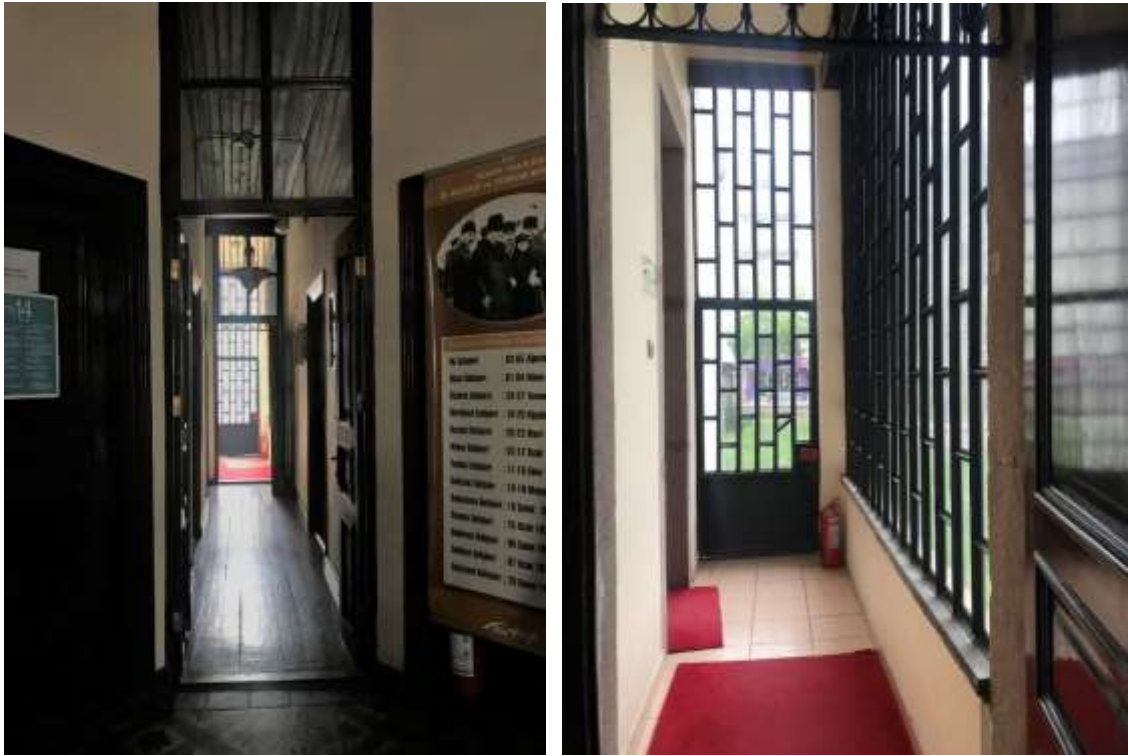
Şekil 21-22: Atatürk Evi Müzesi Zemin kat giriş holü kuzey çıkış kapısına bakış

Zemin kat ana girişten binanın içine girildiğinde diğer odalarla bağlantı kuran bir orta mekân (giriş holü) ile onun arkasındaki şekil 17'de görüldüğü gibi ince uzun koridorla (hol) karşılaşılır. Bu orta mekân kare planlı olup danışma odası olarak kullanılmaktadır. Giriş holü, ikinci kata geçici sağlayan merdivenler ile tuvalet, lavabo, mutfığa geçişi sağlar. Giriş holünün kuzeyinde bulunan kapı uzun ince bir koridora açılır. Bu koridorun batısında yan yana üç odaya geçiş bulunmaktadır. Bu odaların en kuzeyinde bulunan oda uzman odası olarak kullanılmaktadır. Diğer odalarda ise Atatürk'e ait fotoğraflar, eşyalar sergilenmektedir. Koridorun doğusunda ise büyük bir oda bulunmaktadır. Bu odada da Atatürk'e ait eşyalar, fotoğraflar sergilenmektedir. Koridorun kuzey cephesi ise şekil 18'deki gibi olan camlı bir mekân ile hayata açılmaktadır.

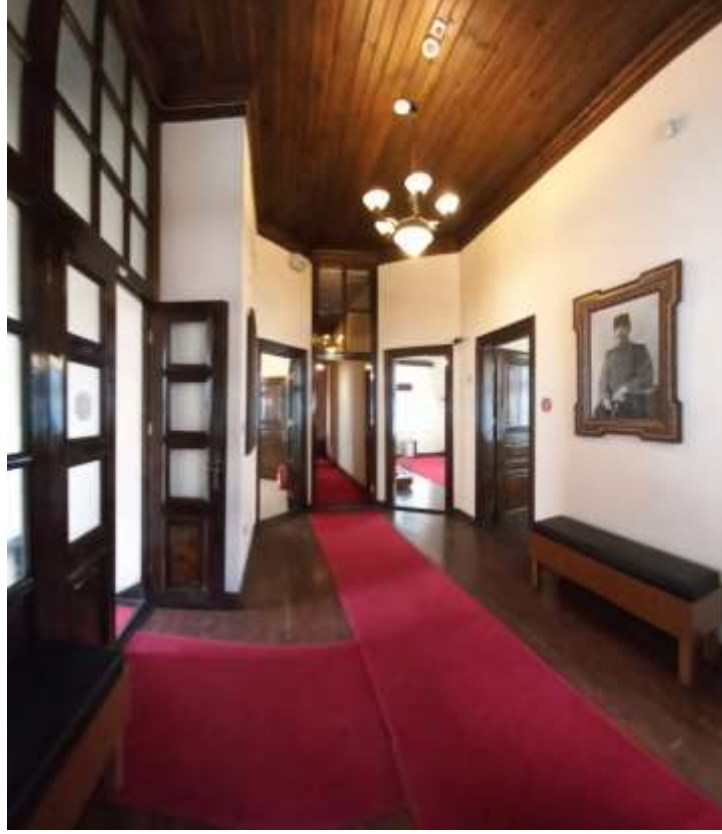
Şekil 23: Atatürk Evi Müzesi 1.kat hole güney cepheden bakış

Birinci kat planı da zemin katla benzerlik gösterir. Plan içerisinde şekil 19'daki görüldüğü gibi giriş holü ile uzun ince koridor her üç katta da tekrarlanmıştır. Birinci katta yine odalara geçit veren bir orta mekân (hol) ve ince uzun koridorla karşılaşılır. Holün güney cephesinde balkon bulunmaktadır. Kuzey cephesinde de ayrıca şekil 20'deki gibi olan büyük bir teras ve ahşap bir balkon bulunur. Birinci katta toplam beş adet oda ve wc bulunmaktadır. Güneybatı cephede Atatürk'ün çalışma odası, güneydoğu cephede ise satranç takımının sergilendiği oyun odası yer alır. Koridorun batısında iki oda ve wc, doğusunda bir oda bulunmaktadır. Bu odalarda da Atatürk'ün eşyaları ve fotoğrafları sergilenmektedir.

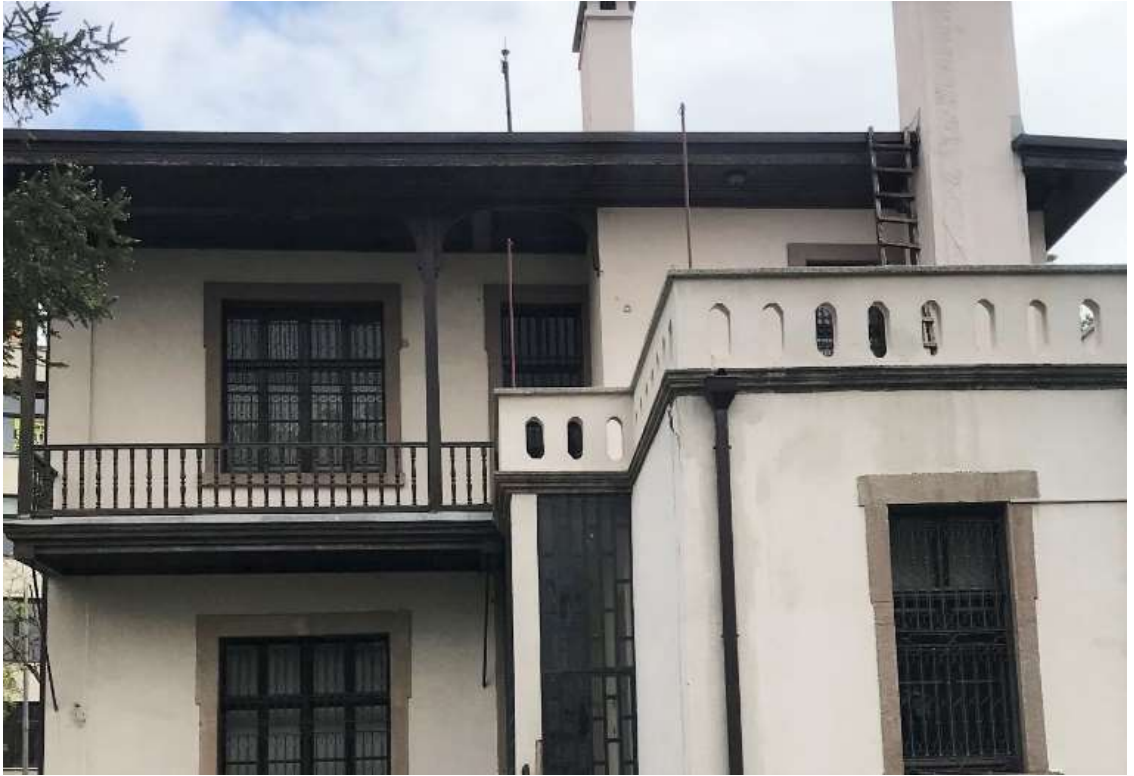
Şekil 24: Atatürk Evi Müzesi kuzey cephe teras korkulukları detay

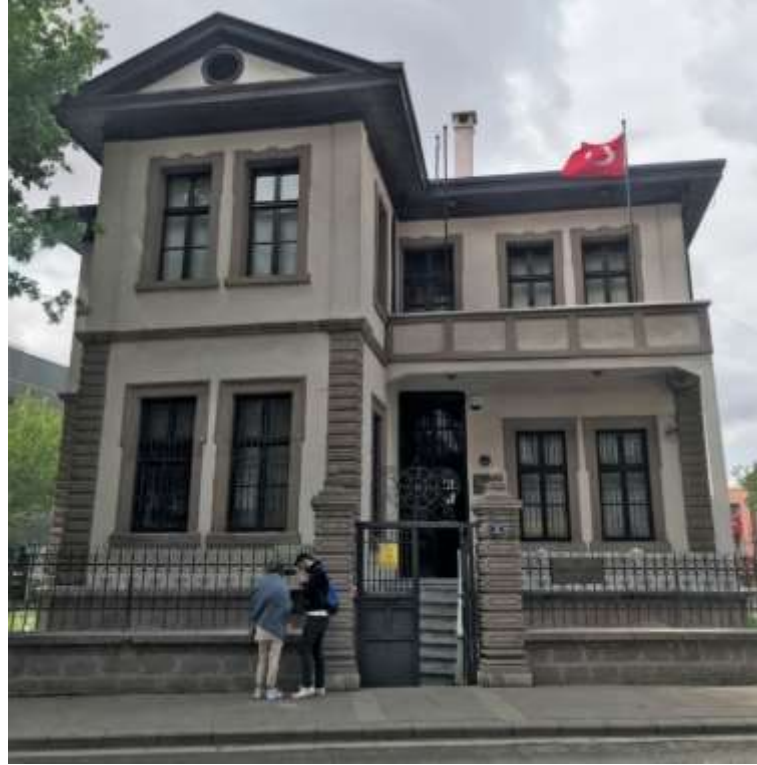
Şekil 25: Atatürk Evi Müzesi güney cephe (ön) görünüş

Yapının ana girişine güney cepheden korkuluklu, mermer bir merdiven ile ulaşılır. Ana giriş kapısı ahşaptan imal edilmiştir ve üstünde dikdörtgen bir kapı üstü penceresi bulunmaktadır. Simetrik çift kanatlıdır ve tavan yüksekliğine kadar uzanır. Kapı üstü penceresi demir parmaklıklarla muhafaza altına alınmıştır. Ana giriş kapısının bulunduğu teras kısmı korkuluklu ve mermer döşemelidir. Giriş terasının üzerinde bir balkon bulunmaktadır. Binanın şekil 21'deki gibi olan güney cephesinin yani giriş cephesinin çatı katındaki bölümü dışarı doğru çıkıntılıdır. Bu çıkıntının üstünde üçgen alınlık bulunmakta ve onunda ortasında yuvarlak bir pencere yer almaktadır. Çatı katının bu bölümü Avrupa mimari (Neo-Klasik) etkilerini göstermektedir.

ayrımı profil silmelerde yapılmıştır. Zemin ve bodrum kat ayrımı ise kesme taş malzeme ile dışarı doğru çıkıntı şeklindedir. Güney cephenin zemin katının doğu köşesi, batı köşesi ve üçgen alınlığın hizasındaki doğu ve batı köşeleri kesme taşlarla dikey olarak rustik ve bosajlı şekilde uygulanmıştır.

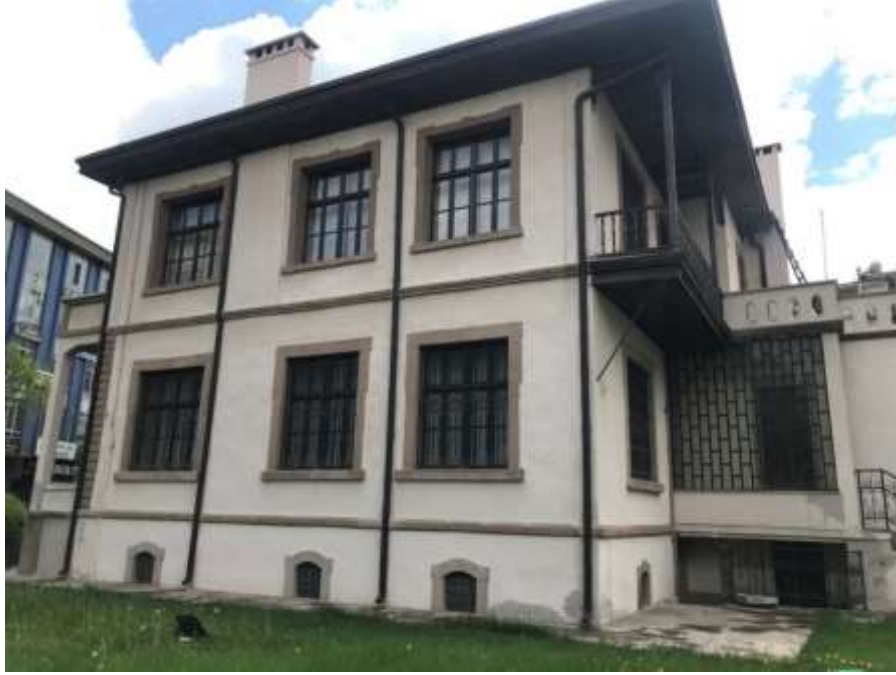
Şekil 26: Atatürk Evi Müzesi doğu cephe görünüşü

Şekil 22'deki gibi olan doğu cephesinde pencereler yatayda ve düşeyde simetrik olarak tasarlanmıştır. Güney cepheye göre doğu cephedeki pencereler daha büyük olup iki tanesinin bir araya gelmesi şeklinde tasarlanmıştır. Bodrum pencerelerinin büyüklükleri aynı tutulmuştur. Zeminde üç adet, birinci katta üç adet ve bodrum katta üç adet pencere bulunmaktadır. Ön cephenin çıkıntı yapan kısmının da doğu cephesinde zeminde bir adet, birinci katta bir adet penceresi mevcuttur. Cephenin zemin katının köşeleri kesme taş malzemenen bosajlı ve rustik şekilde uygulamalıdır.

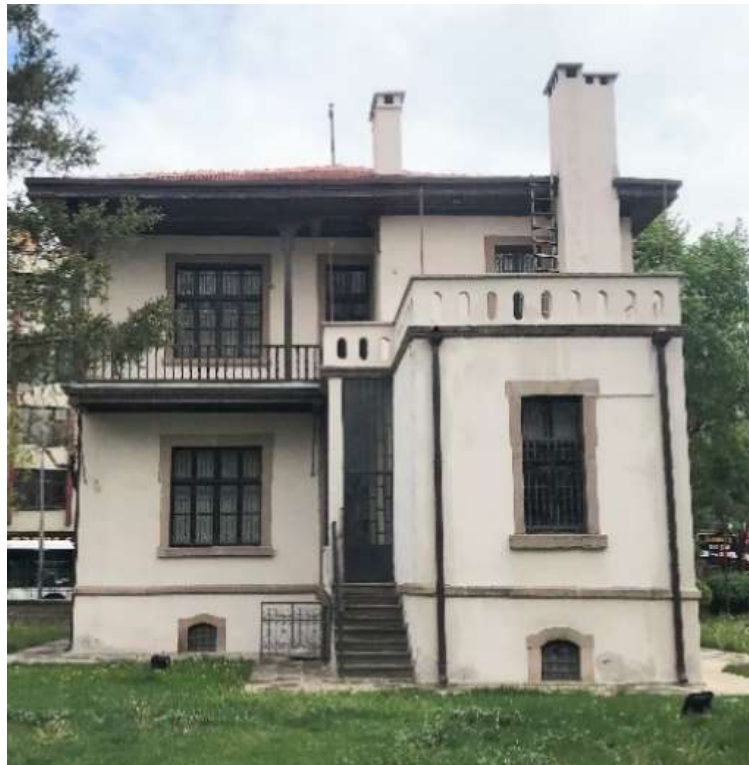
Şekil 27: Atatürk Evi kuzey cephe görünümü

Kuzey cephenin zemin katının orta aksında hayata açılan cam malzemenen, demir parmaklıklı bir kapı bulunur. Kapıya hayattan sekiz basamaklı mermer bir merdivenle ulaşılır. Kapının doğu tarafında bir adet, batı tarafında bir adet pencere bulunmaktadır. Doğudaki pencere batıdaki pencerenin enine göre daha büyüktür. Birinci katın orta aksında da terasa ve ahşap balkona açılan kapı bulunmaktadır. Teras taş korkuluklu, balkon ahşap korkulukludur. Zemin ve birinci kat birbirinin tekrarı şeklindedir. Balkon kapısının doğu tarafında bir adet, batı tarafında bir adet pencere mevcuttur. Doğudaki pencere batıdakine göre en olarak daha büyüktür. Bodrum katta da zemin ve birinci kat pencereleri hizasında doğuda ve batıda olmak üzere toplam iki adet penceresi bulunur. Diğer cephelerde olduğu gibi şekil 23'deki gibi olan kuzey cephede de bodrum ve zemin kat ayrımı silmelerle yapılmıştır.

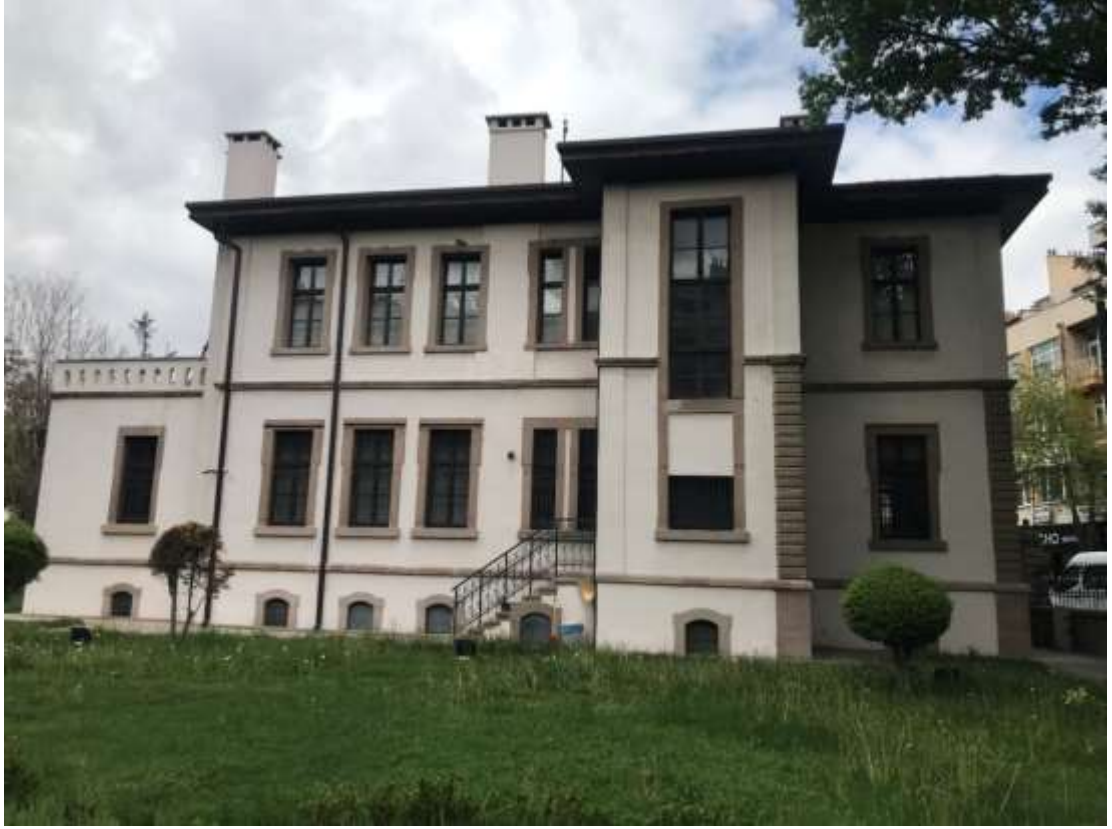
Şekil 28: Atatürk Evi Müzesi batı cephe görünüş

Çıkıntının güney tarafında ise zemin kat, birinci kat ve bodrum katta birer adet olmak üzere toplam üç adet pencere bulunur. Çıkıntının güney tarafındaki köşesi kesme taşlarla bosajlı ve rustik olarak tasarlanmıştır. Bodrum kat ve zemin kat ayrımı kesme taş ile yapılmıştır. Zemin ve birinci kat ayrımı da silmeler ile yapılmıştır.

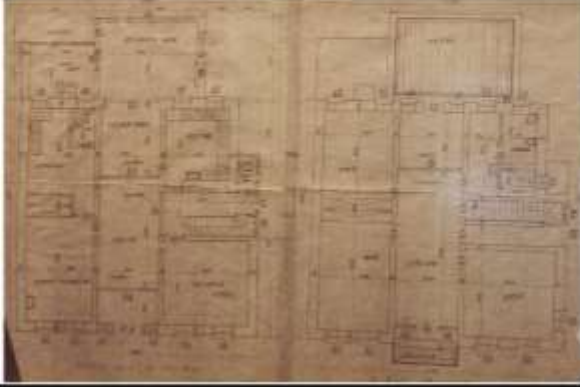
Zemin ve 1. Kat Planları (Mimarlar Odası Arşivi)

Yapı bodrumla birlikte toplam üç katlıdır. Şekil 25'deki gibi olan Kuzey cephede bulunan ana giriş kapalı taşlık bölümüne açılmaktadır. Taşlık bölümünden de sofaya geçilir. Sofanın etrafında dizili doğu cephede iki oda, batı cephede bir oda, katlar arası geçişi sağlayan merdiven ve mutfak mevcuttur. Mutfak bölümünün batısında wc-duş alanı bulunmaktadır. Restorasyondan sonra mutfak bölümü kaldırılarak wc bölümüne dönüştürülmüştür. Mutfağın batısında kalan wc-duş alanı ise mimar evi girişinin holü olarak değiştirilmiştir. Mutfak bölümünün karşısındaki, doğu cephedeki odada da ayrıca lavabo-wc rölöve planlarında mevcuttur. Restorasyondan sonra bu odadaki lavabo-wc kısmı kaldırılmıştır. Güneydoğuda yer alan sera kısmı kaldırılarak şekil 27'deki mutfak bölümüne dönüştürülmüştür. Güneyde bulunan veranda ve bahçeli havuzlu hayat değiştirilip kış bahçesi yapılmıştır. Kış bahçesi bölümü 2022 yılında kafe olarak kullanılmaktadır. Kış bahçesi tavanı ahşap ve cam malzeme ile kaplanmıştır.

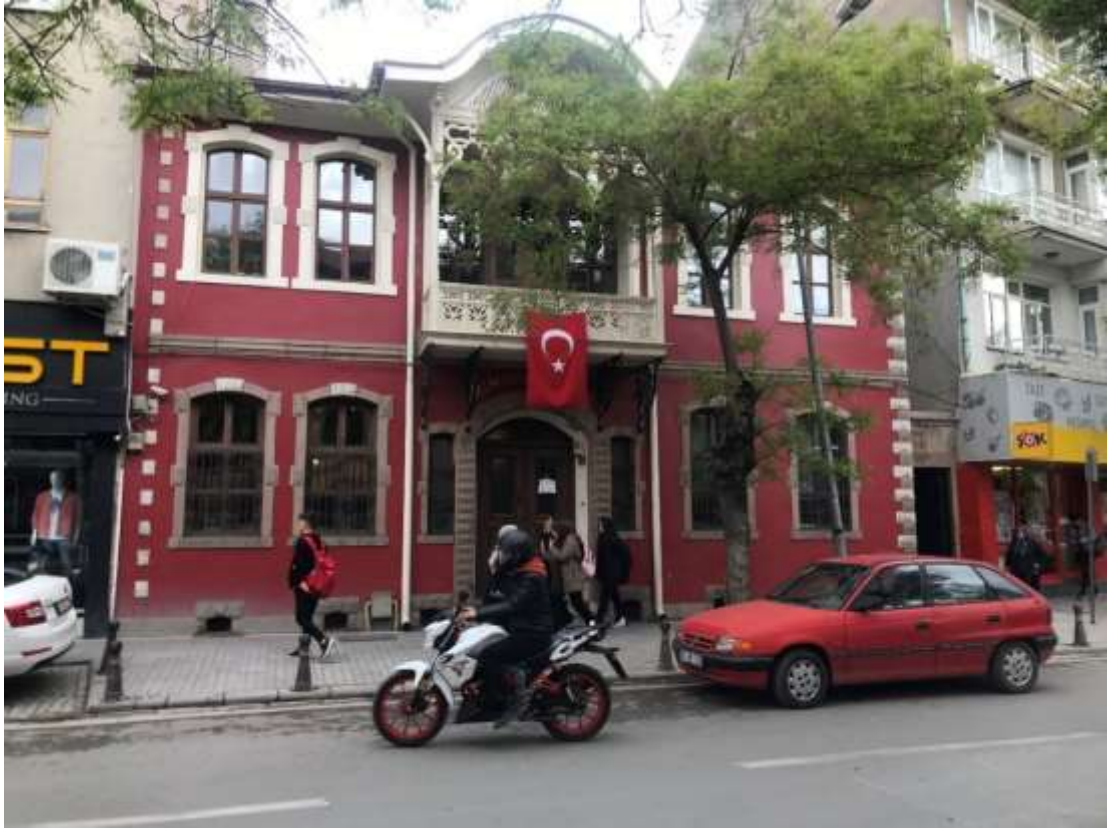
Şekil 29: Mimarlar Odası Konya şubesi

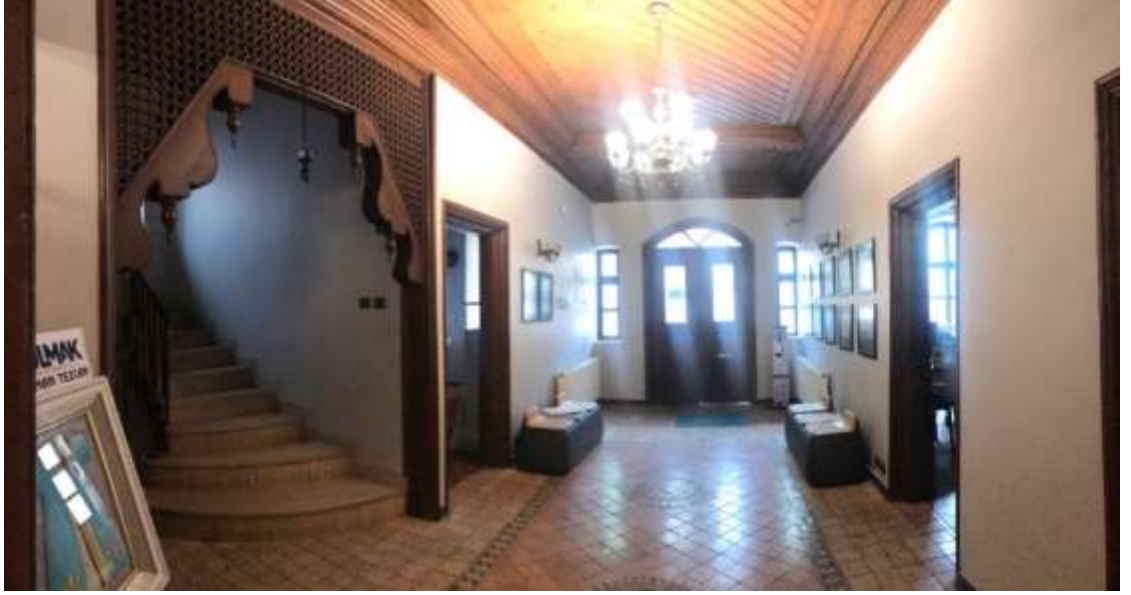
Şekil 30: Mimarlar Odası zemin kat kuzey (ön) cepheye bakış, Bursa kemerli ve merdiven görünüşü

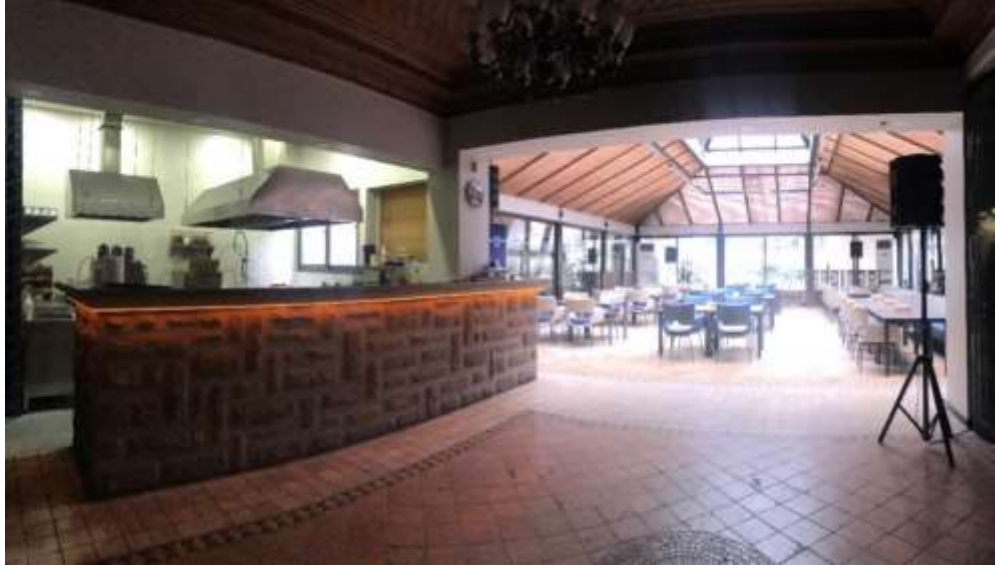
Şekil 31: Mimarlar Odası zemin kat mutfak ve kış bahçesi bölümü

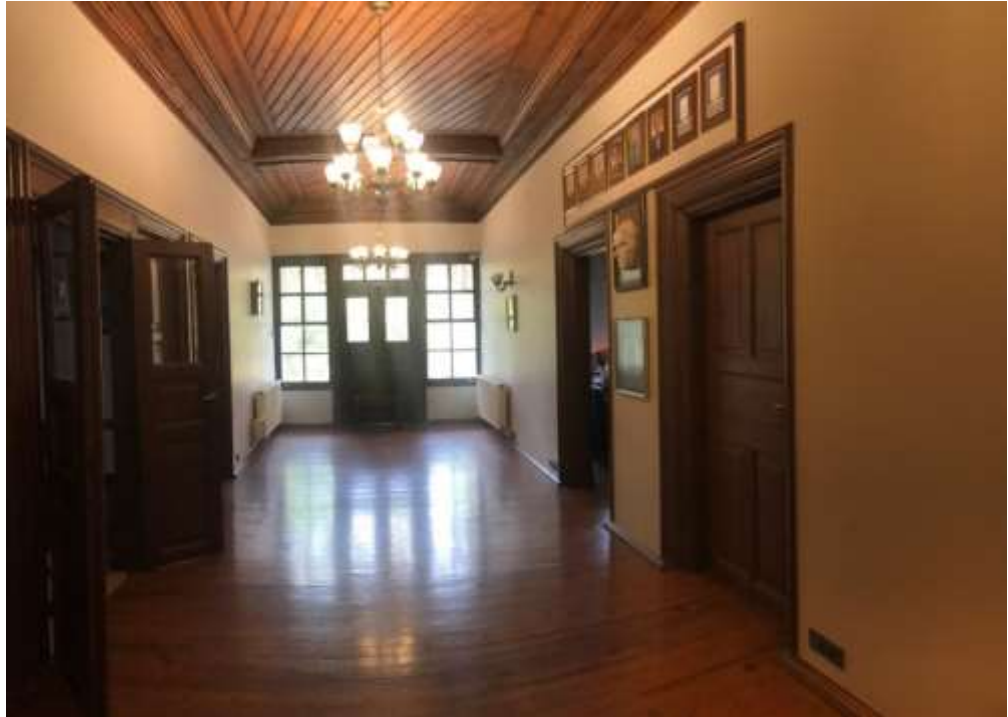
Şekil 32: Mimarlar Odası 1.kat sofadan kuzey cepheye bakış

Verandanın bir kısmına da üst kata geçişi sağlayan ahşap, çelikten korkulukları bulunan bir merdiven konulmuştur. Sonradan eklenen bu merdiven üst katın çalışma-seminer odası bölümüne açılmaktadır. Batıdaki diğer merdiven ise sofa bölümüne açılmaktadır.

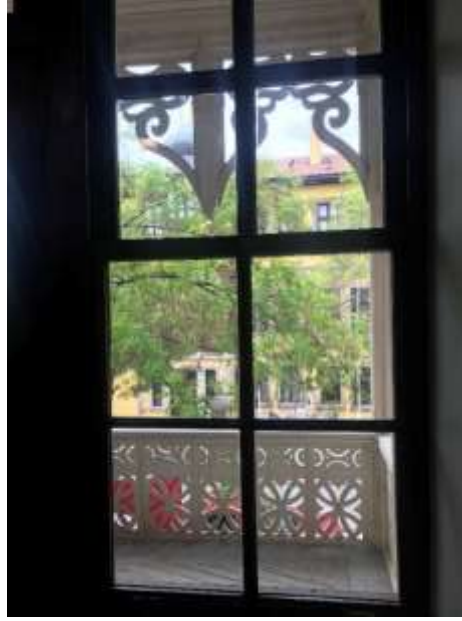
Şekil 33: Mimarlar Odası 1.kat kuzey cephede bulunan balkon korkuluk ve zemin kaplaması

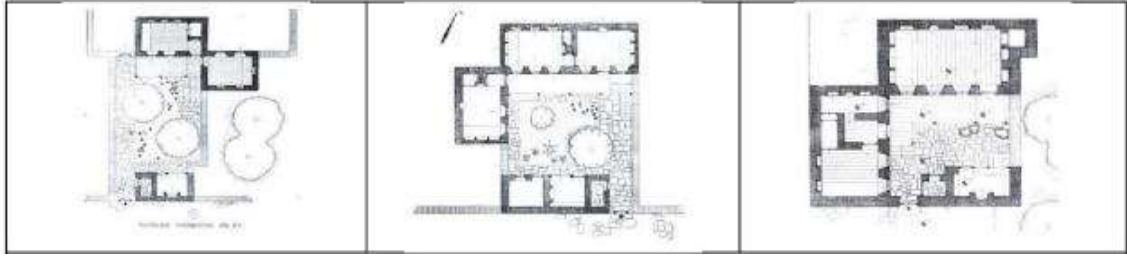
Şekil 34: Hayatlı plan tipleri (Berk, 1951)

dönüşmüştür. Bu da hayatlı evlerden sofalı evlere geçişi sağlamaktadır (Kuşcu, 2006).

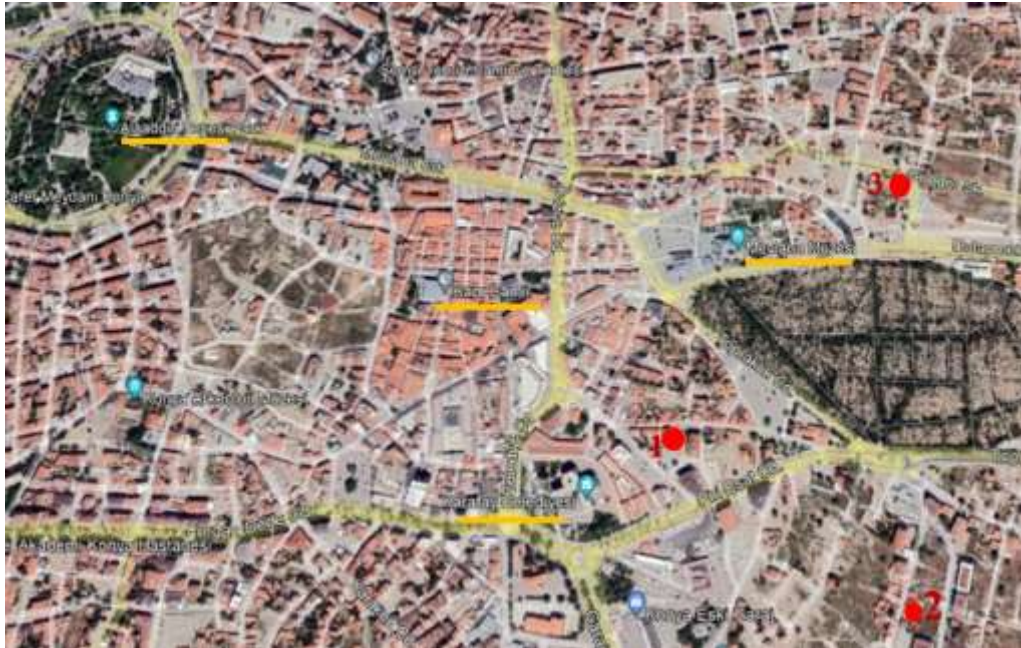
Şekil 39: 1- İsmail Kaya Eğitim Vakfı Evi, 2- Ahmet Efendi Konağı, 3- 5610 Ada 1 parseldeki Konya Evi konumu ve önemli yerlere uzaklığı (Google Earth)

Konya, birçok farklı kültüre ve dine ev sahipliği yapmıştır. Mevlâna Türbesi ve Alâeddin Tepesi, yıllarca kentin simgesi olmuştur. Geleneksel Konya Türk evleri de Mevlâna Türbesi etrafında sık olarak görülmektedir. İncelenen 3 adet konutta Mevlâna Türbesi, Selimiye Cami ve Üçler Mezarlığı yakınında bulunmaktadır. Konut olarak yapılan bu yapılar zamanla değişen ihtiyaçlardan dolayı restorasyon görece fonksiyonları değiştirilmiştir. İncelenen evlerin konumları ve önemli yerlere uzaklığı şekil 30’daki gibidir.

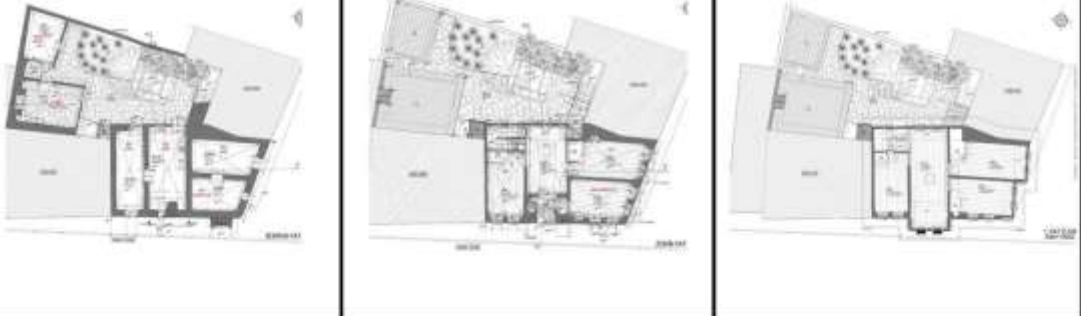
Bodrum- Zemin -1. Kat Planları (DKN)

Yapının ana girişi kuzey cepheden gerçekleşmektedir. Ana girişin hemen üstünde çıkma bulunmaktadır. Yapıya girişte bizi dikdörtgen planlı bir sofa karşılamaktadır. Bu sofaya bağlı ikisi batıda, biri doğuda olmak üzere üç adet oda yer almaktadır.

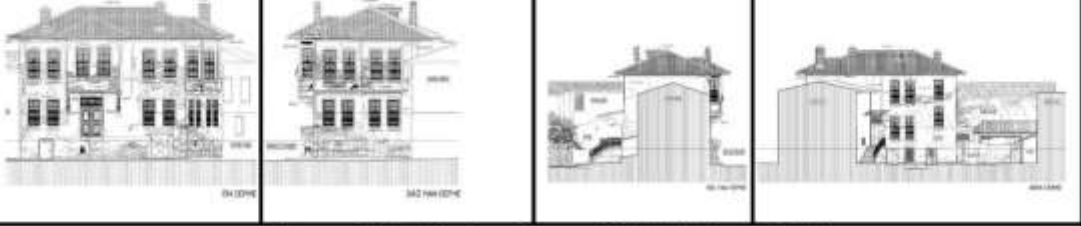
Kuzey- Batı- Doğu- Güney Görünüşleri (DKN)

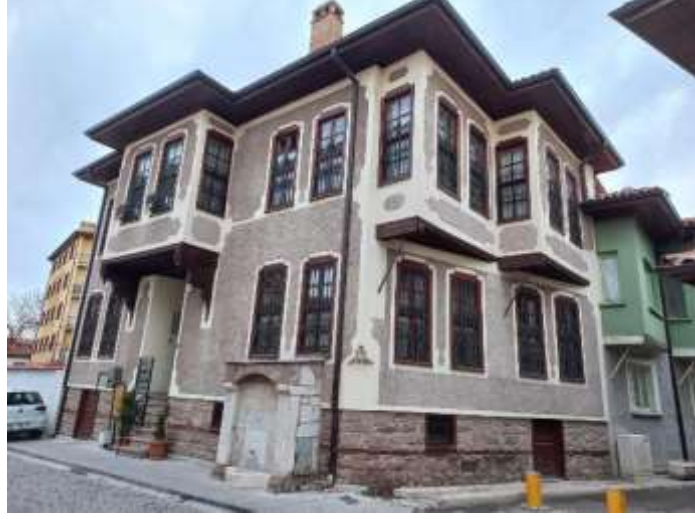
Şekil 40: Eğitim Vakfı Evi kuzeybatı cepheden bakış

Üç katlı ve bahçeli olan şekil 31'deki yapının girişi sokaktan olup yedi basamaklı bir merdivenle zemin kata geçilir. Bahçeye ulaşım ise sadece güney cepheden olmak üzere biri zemin kat ikisi bodrum kattan toplam üç adet ahşap kapılarla sağlanmıştır. Aynı zamanda bodrum katta bulunan doğudaki izbenin bahçeye çıkışı olduğu gibi sokağa da çıkışı olan bir kapısı daha vardır. Bodrum katın batıda bulunan kısımlarına konutun içinden geçiş olmayıp, batı cepheden birine geçiş vardır. Batı cepheden girilen o bölüm ahır olarak kullanılmaktadır. Ahır kısmından da yine konutun batı cephesi içinde yer alan samanlık mekanına da geçilir.

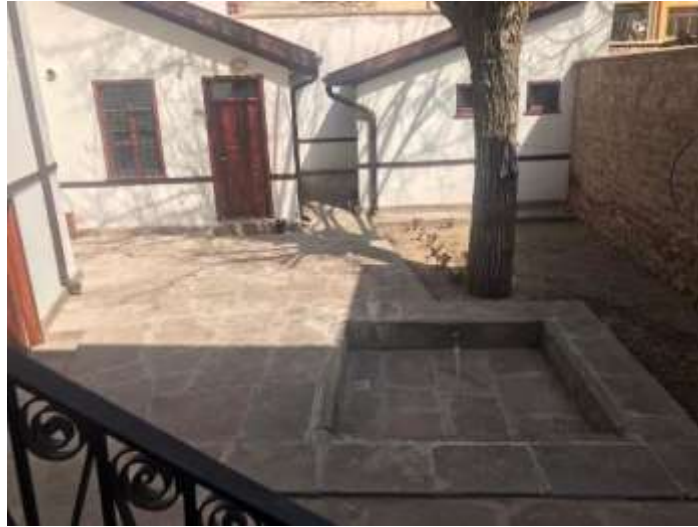
Şekil 41: Eğitim Vakfı Evi zemin kattan bahçeye inen merdivenlerden bahçeye bakış (Kuzeyde mutfak bölümü, güneyde tuvalet, orta alanda süs havuzu kısmı ve bahçenin taş zemin döşemesi görülmektedir.)

Doğudaki odanın güney cephesinde sofayla bağlantılı bir merdiven bölümü bulunmaktadır. Kuzeybatı bölümünde bulunan oda erkek misafirleri ağırlamak amacıyla yapıldığı için odanın girişi, konutun ana girişinin hemen yanındadır. Hariciye odasının girişinin konutun dışından olması mahremiyeti sağlamıştır. Güneybatıda bulunan odayla komşu, odanın arka kısmında ise bahçeye açılan bir kapı bulunmaktadır. Merdivenlerle şekil 32'deki gibi olan avlu bölümüne ulaşılır.

Şekil 32'deki gibi olan avlu da yer alan süs havuzunun orijinalliğinin korunduğu görülmektedir. Avlunun doğu bölümünde, bahçenin de sınırlarının belli olmasını sağlayan ana yapıdan ayrı bir mutfak yer alır. Mutfağın güney cephesinde ise sonradan eklenen kümes ve ahır bölümleri bulunur. Ayrıca avluda yapının güneydoğu cephesi ile bitişik olan, bahçeye açılan lavabo mekânı vardır.

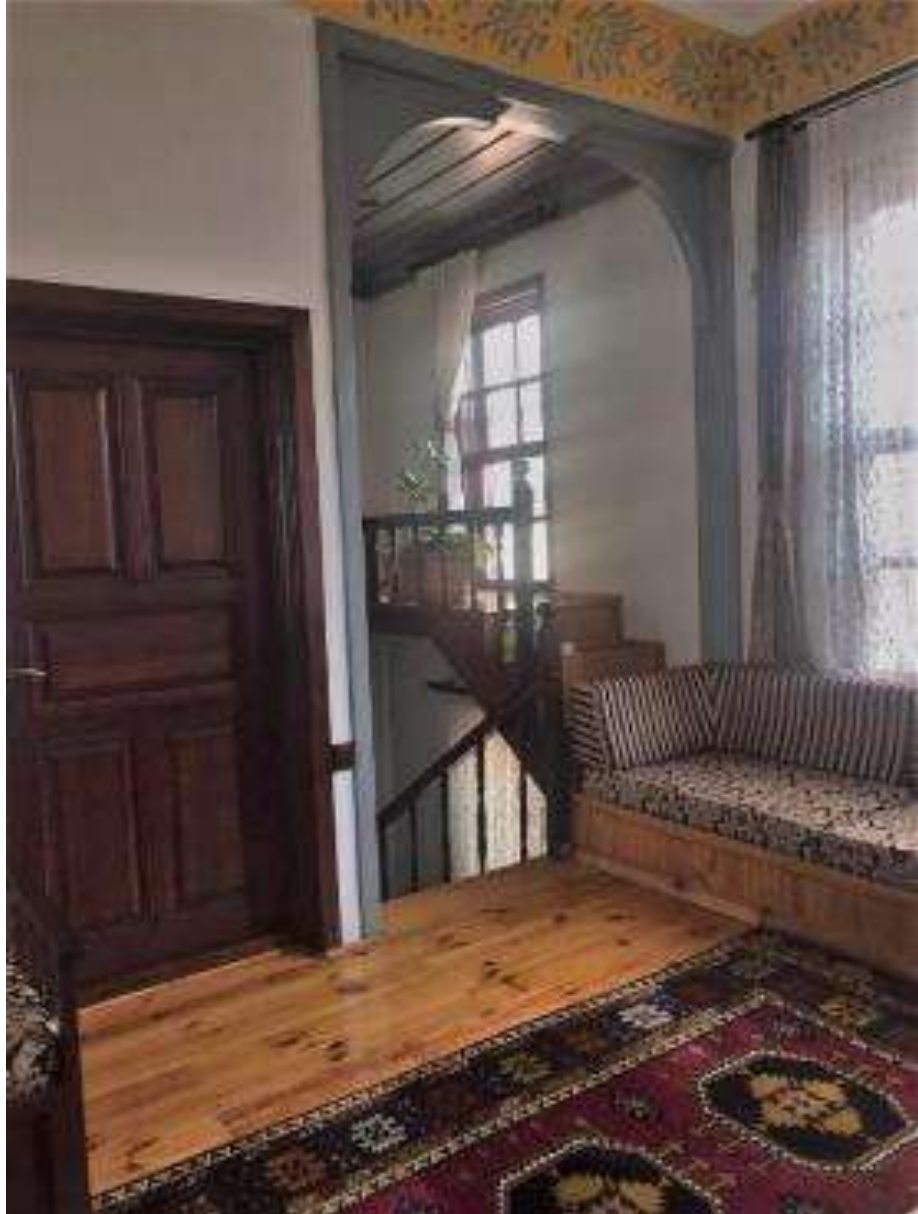
Şekil 42: Eğitim Vakfı Evi 1. kat sofa bölümünden merdivenin bittiği alana bakış, sedir kısmı ve bursa kemeri
