**TÜRK VE MARUNİ EVLERİ MİMARİ ÖZELLİKLERİNİN TİPOLOJİK
KARŞILAŞTIRILMASI, KONYA ÖRNEĞİ**

Yüksek Lisans Tezi

KTO Karatay Üniversitesi
Lisansüstü Eğitim Enstitüsü
Mimarlık Anabilim Dalı
Yüksek Lisans Programı

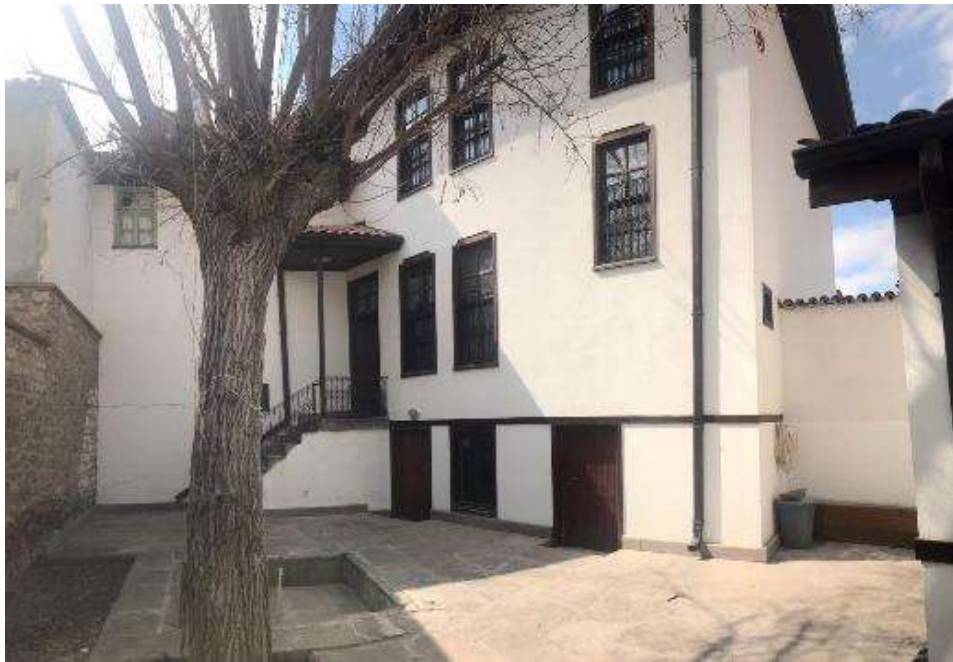
Şekil 45: Eğitim Vakfı Evi bahçeden konutun güneydoğu cephesine bakış

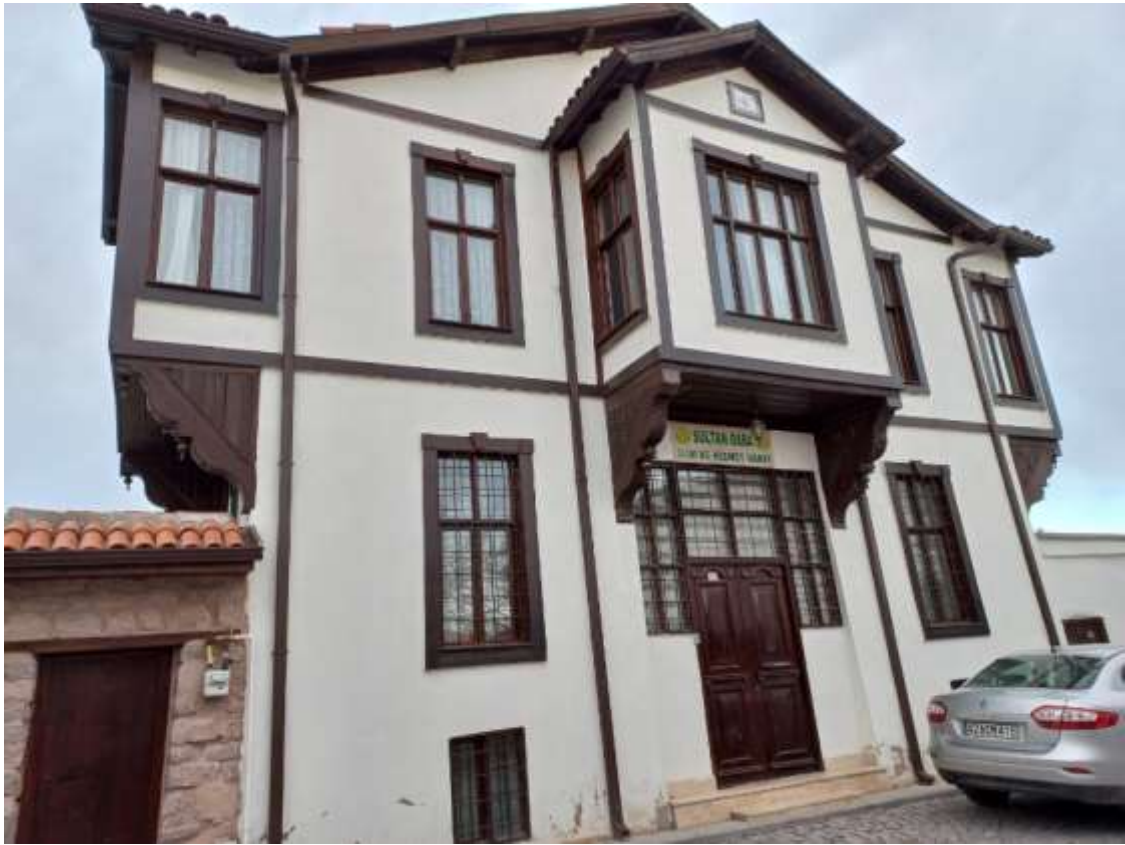
Şekil 46: Ahmet Efendi Konağı ön (kuzeybatı) cephesi

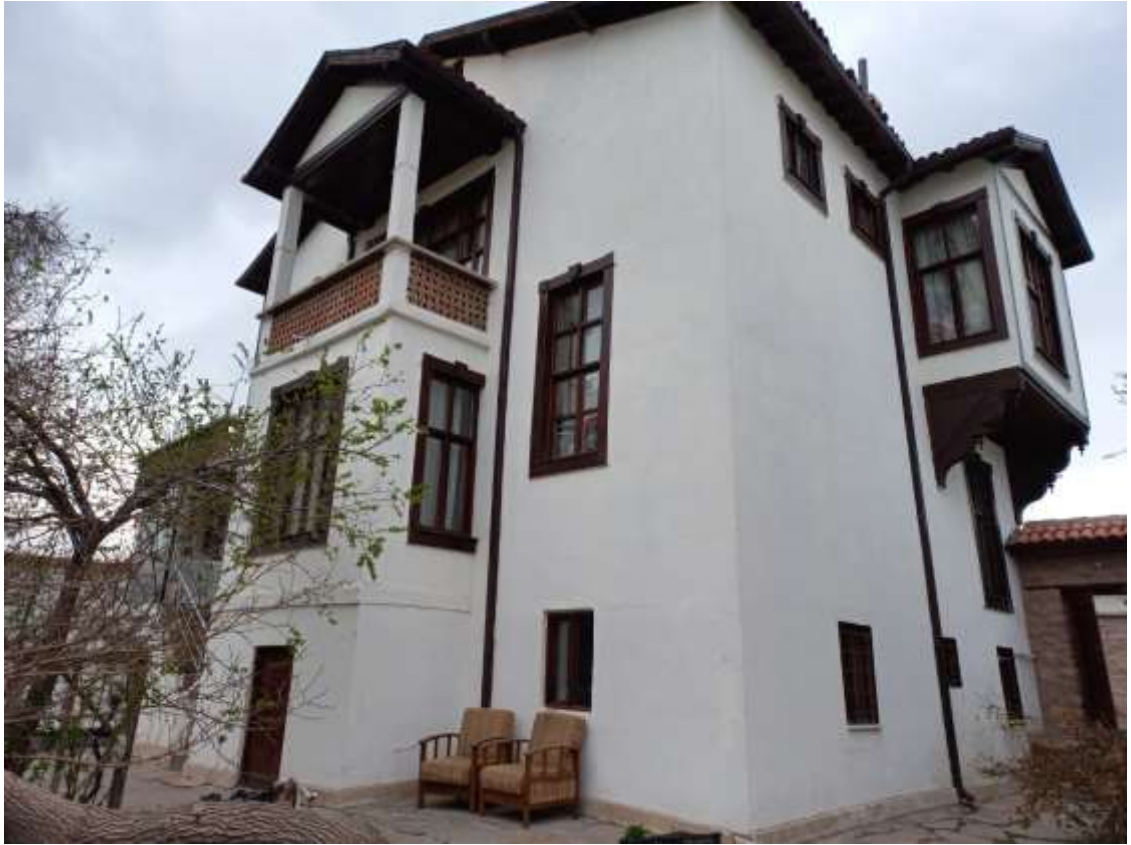
Şekil 47: Ahmet Efendi Konağı 'nın kuzeydoğu cephesine bakış

çıkmanın ise kuzeydoğusuna bakan cephede bir tane, yanlara bakan cephede birer tane olmak üzere toplam üç penceresi mevcuttur. Birinci katın sol tarafında da iki adet pencere bulunmaktadır.

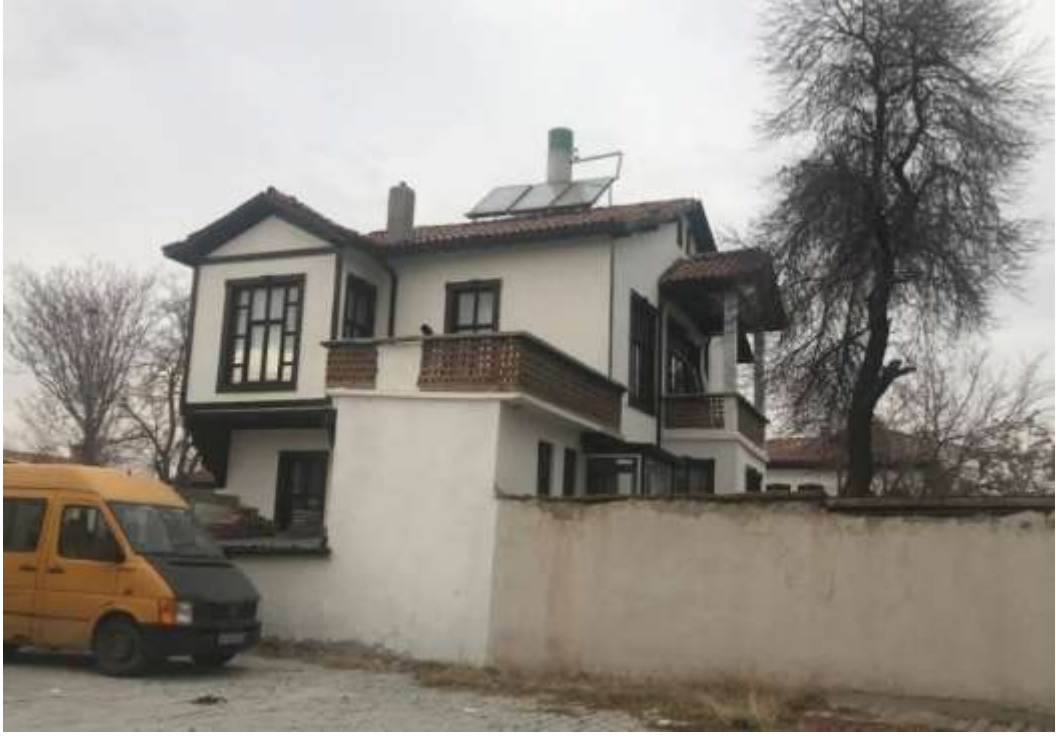
Şekil 48: Ahmet Efendi Konağı sokaktan yapının güneydoğu cephesine bakış

Yapının güneydoğu cephesi, arka cephe olup bahçeye bakar. Cephenin birinci katının ortasında balkon bulunmaktadır. Balkon kısmının altına denk gelen zemin kattaki bölüm kapalıdır. Şekil 40’da gözüktüğü gibi balkonun korkulukları delikli tuğladandır. Bu tuğla korkuluklar geç dönemde yapılmıştır.

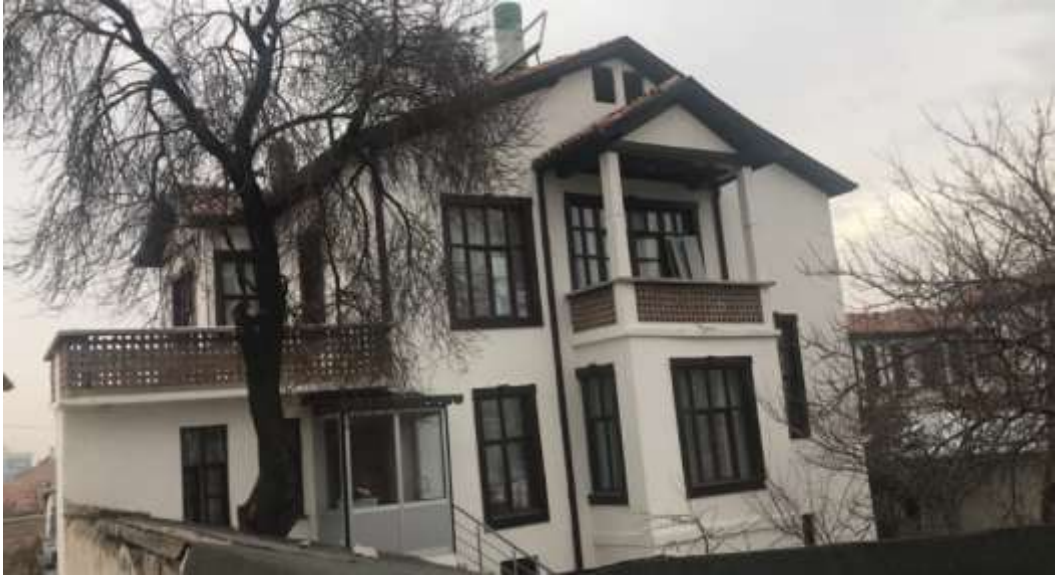
Şekil 49: Ahmet Efendi Konağı’nın doğu cephesine bakış

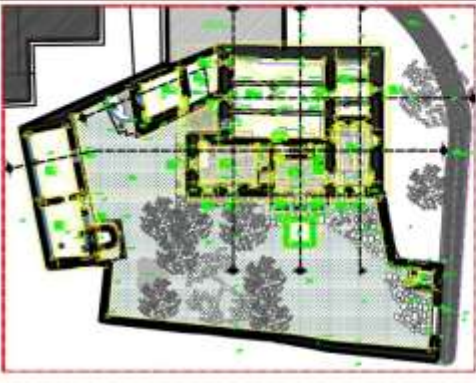
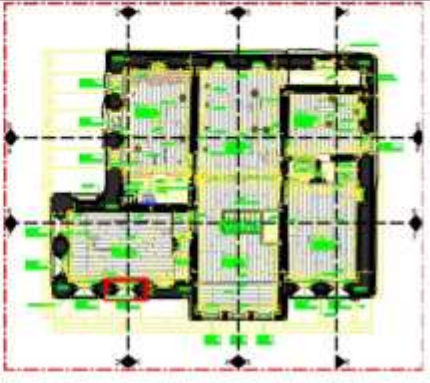
Zemin- 1. Kat Planları (DKN)

Yapı kerpiç malzemedendir olup iç sofalı plan tipinde, iki katlı olarak tasarlanmıştır. İç sofalı plan tipi 20.yy. başlarından itibaren Konya evlerinde oldukça sık görülmektedir. Konuta şekil 41'deki gibi olan güney cepheden, birinci kattaki çıkmanın altında bulunan ahşap bir kapıdan girilir ve hole ulaşılır. Yapının eski hali şekil 42'deki gibidir.

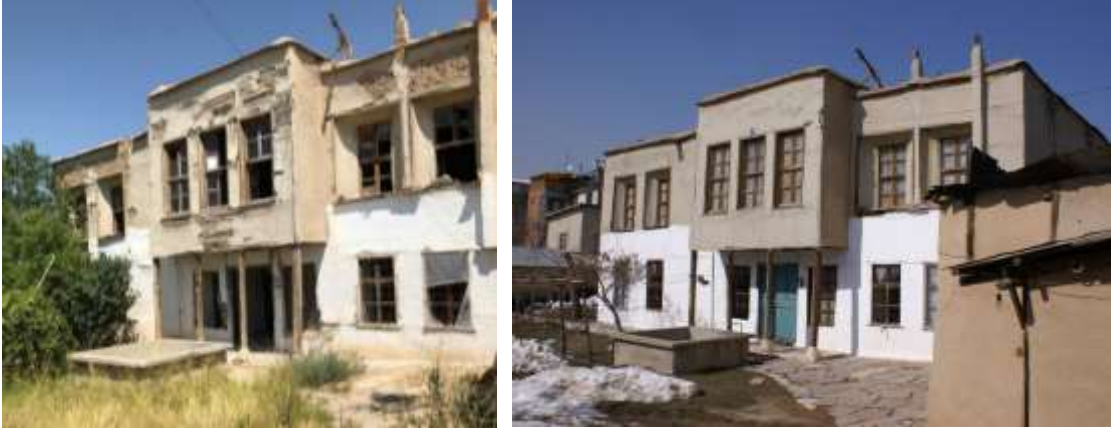
Şekil 50: 5610 Ada 1 parseldeki Ev avlunun girişinden yapıya bakış

Şekil 51: 5610 Ada 1 parseldeki Ev ön cephesine bakış (eski hali) (DKN arşivinden)

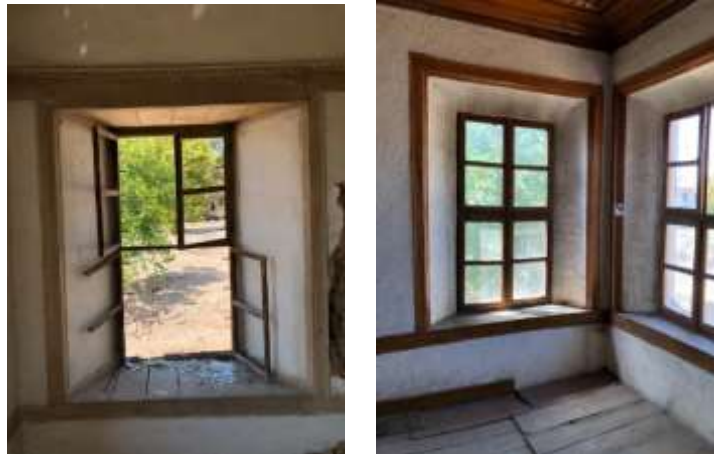
Şekil 52-53: 5610 Ada 1 parseldeki Ev pencerelerin ahşap detayları

Holün batısında bulunan odaya ahşap bir kapıdan girilir. Oda doğu batı hizasında dikdörtgen planlı olup batıya doğru çıkma yapar. Odanın batı yönünde bir adet, güney yönünde iki adet içeri doğru abajurlu ahşap penceresi bulunur. Abajurlu pencerelere şevli pencere de denilebilir. Şekil 43-44'deki gibi olan şevli pencereler kalın duvar sayesinde içeriye doğru genişleyerek odanın daha fazla aydınlık olmasına yardımcı olur.

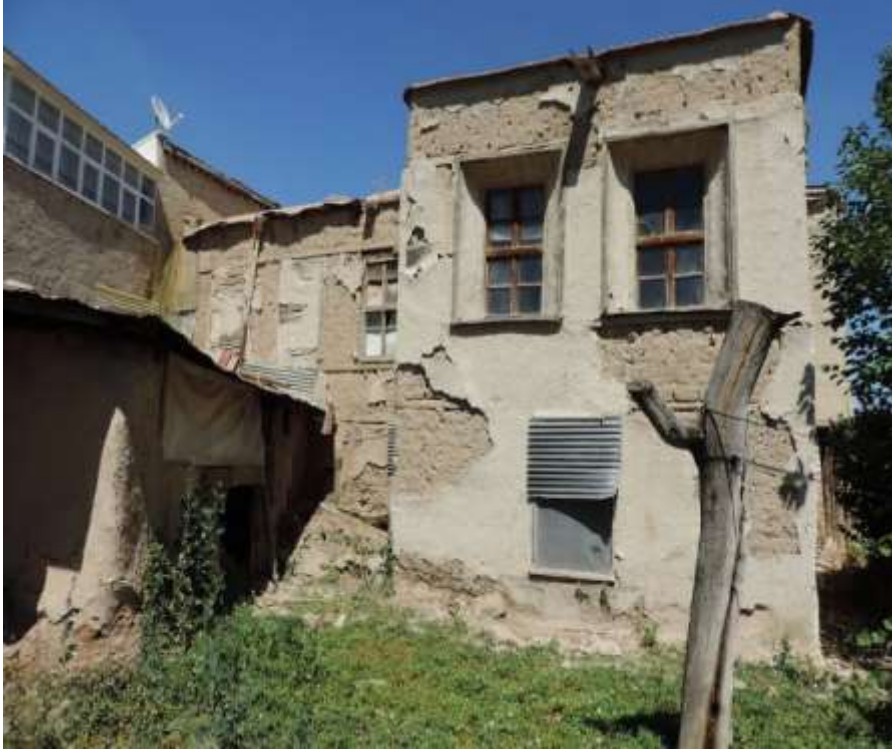
Şekil 54: 5610 Ada 1 parseldeki Ev batı cepheye bakış (DKN YAPI arşivinden)

Batı cephe'de şekil 45'deki gibi olup, zemin katın güneybatısında bulunan odaya ait bir adet içeri doğru şevli pencere bulunur. Zemin katta bulunan ahır bölümüne açılan bir kapı ve kapının kuzey tarafına doğru bir adet pencere bulunur. Bu pencerenin daha sol tarafında bir pencere daha bulunur ama o pencere cepheyle bitişik olan hariciye bölümüne açılmaktadır. Cephenin birinci katındaki kuzeybatıda bulunan odanın üç adet penceresi bulunmaktadır. Birinci kat güneybatıda bulunan odanın ise iki adet içeri ve dışarı şevli ahşap penceresi bulunur.

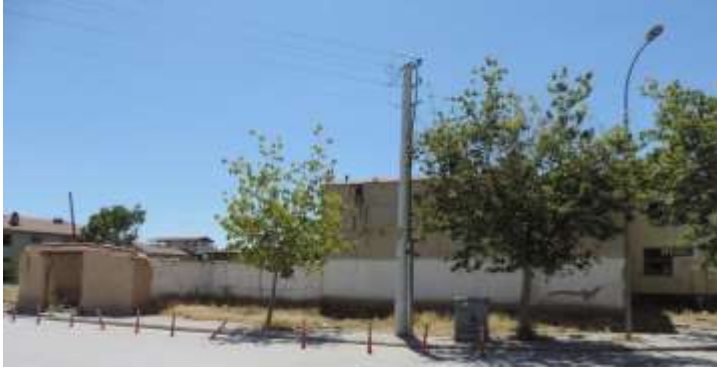
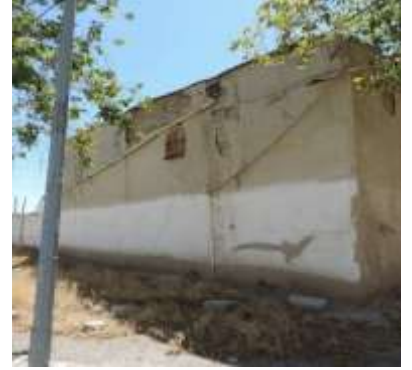
Şekil 55-56: 5610 Ada 1 parseldeki Ev doğu cepheye bakış (DKN YAPI arşivinden)

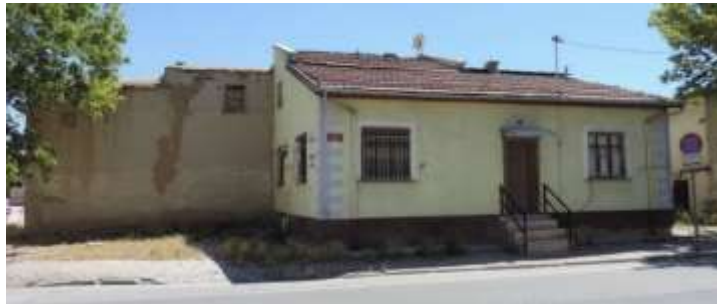
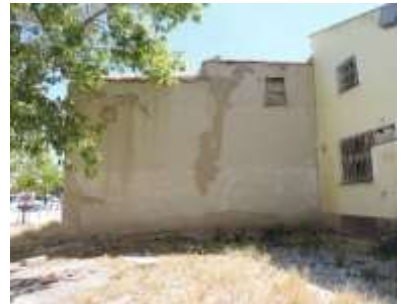
Şekil 57-58: 5610 Ada 1 parseldeki Ev kuzey cepheye bakış (DKN YAPI arşivinden)
